## INFORME DE INTERVENCIÓN

Plato, Diaguita Fase I: Ánimas IV-Transición, (Agroalfarero Tardío)

Laboratorio de Arqueología  
Centro Nacional de Conservación y Restauración

La pieza ingresó al laboratorio con número de inventario 1263, y una vez identificada se le asignó un número de ficha clínica que corresponde a LA-2012.03.16.

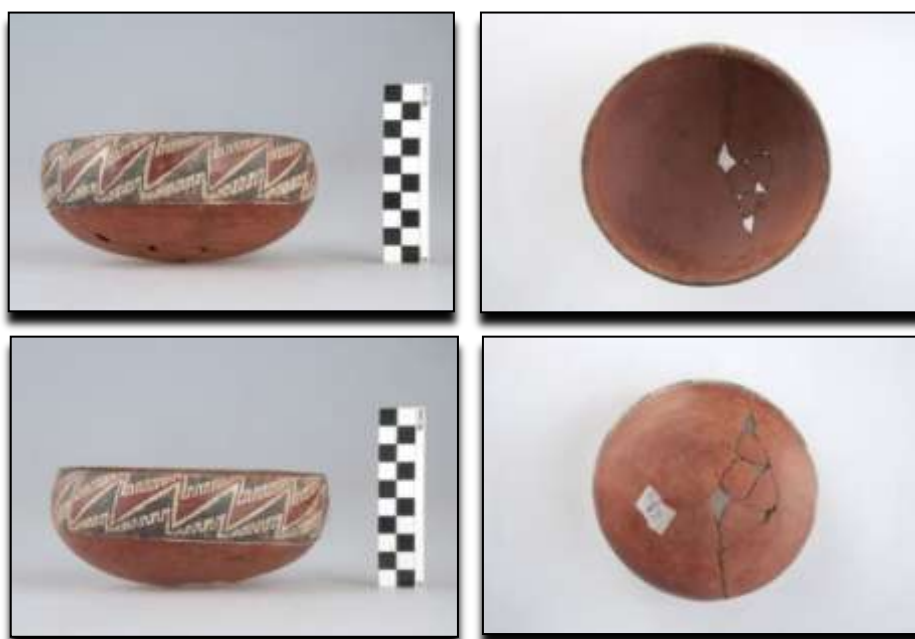
Plato LA-2012.03.16, Pre-intervención (Rivas 2012)

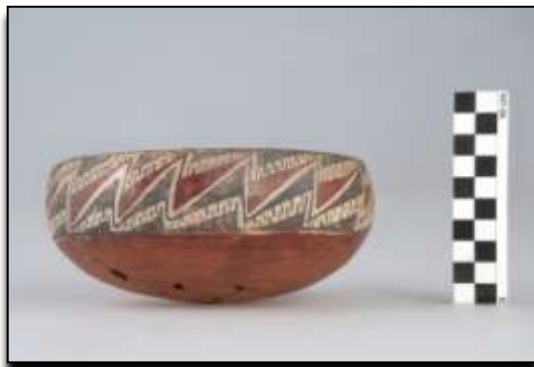
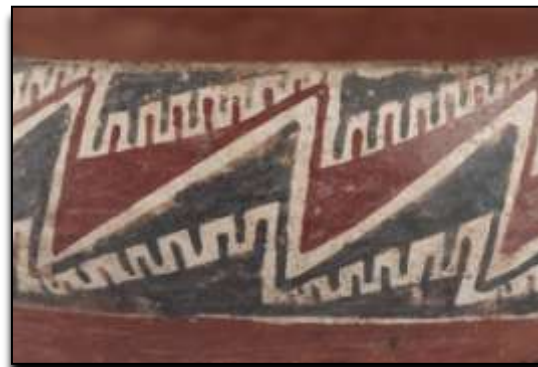
LA-2012.03.16, detalle iconográfico, Pre-intervención (Rivas 2012)

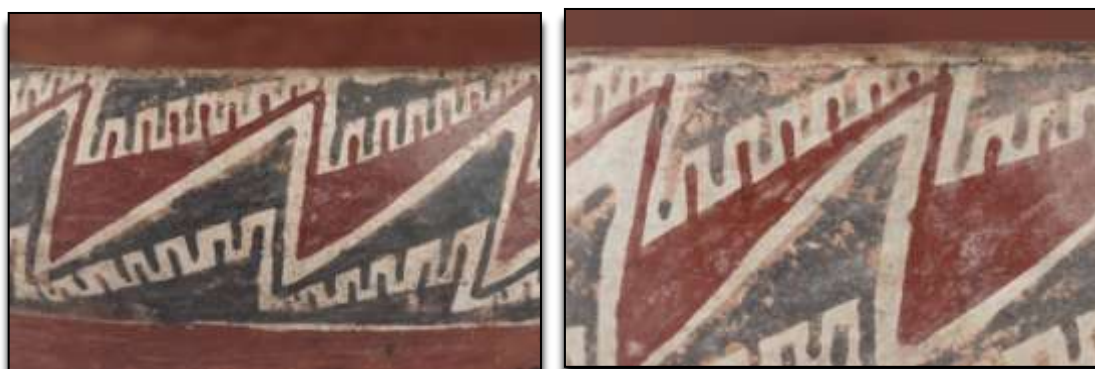
Tanto el exterior como el interior, presentan un color que varía entre 10R 5/6 (red) y 4/4 (weak red). Sobre el engobe exterior, la pieza se encuentra pintada con una técnica positiva, el diseño iconográfico presenta dos colores, uno en 7.5YR 4/4 (weak red) y el otro en N 3/N (very dark gray). Se observa para ambos casos una transformación cromática.

LA-2012.03.16, detalle de los colores presentes en la iconografía, Pre-intervención (Rivas 2012)

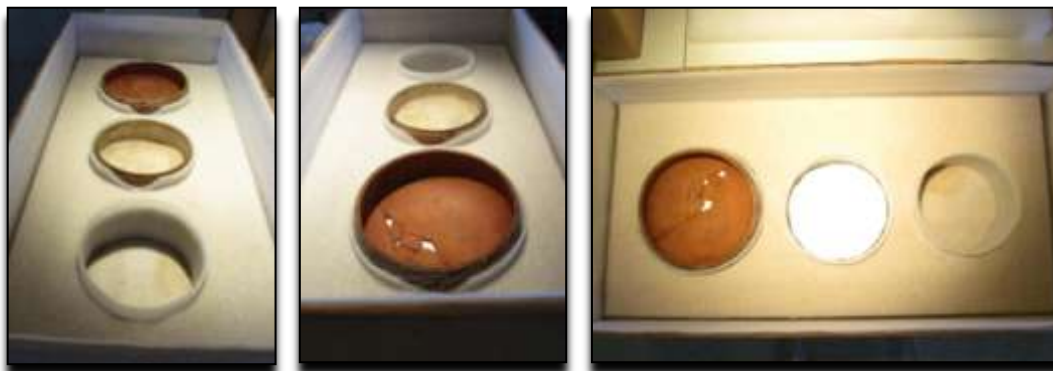
**Embalaje técnico para traslado (Elgueta 2012)**

**Embalaje técnico para traslado:** terminado el proceso de intervención, se resguardaron las piezas en estudio, mediante un sistema de embalaje especializado, en donde el diseño del embalaje o del contenedor, debe ajustarse a las características formales, materiales y estado de conservación de las piezas. Se confeccionó contenedores cuya estructura externa se realizó con cartón corrugado doble. Para el acondicionamiento interno se utilizaron dos tipos de espumas rígidas de polietileno expandido de nombre comercial isofoams® (delgado para forrar la cajas y grueso para confeccionar anillos de base para las piezas volumétricas), además esta fueron forradas con Tyvek®, una tela libre de ácido que permite la circulación del aire, con el fin de proteger y evitar el contacto directo con la espuma. Para estas labores se solicitó la ayuda de la especialista Jacqueline Elgueta.
