## INFORME DE INTERVENCIÓN

Plato campanuliforme, Puco y Jarro, Cultura Diaguita Fase III: Diaguita-Inca (Agroalfarero Tardío)

Laboratorio de Arqueología  
Centro Nacional de Conservación y Restauración

30 de Junio de 2017  
Santiago de Chile

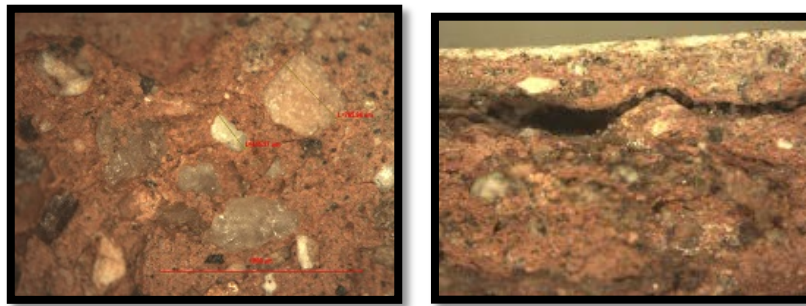
El puco presenta una materialidad compuesta por arcilla y antiplásticos de naturaleza mineral con distribución heterogénea y densidad media (sobre los 45% respecto a la superficie de la pasta). De acuerdo a los términos descritos por Barraclough (1992), los anti plásticos serán clasificados como redondeamiento angular con una alta esfericidad. La textura de la pasta es bastante fina, que concuerda con el tipo de fractura recta.

Figura 24 a y b. Bajo microscopio se observa heterogeneidad de los antiplásticos y visibles espacios de separación producto de problemas de cohesión (Fotografías a y b: V. Cancec, 2016).

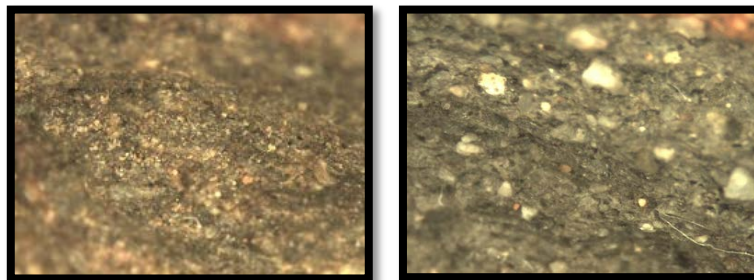
Los análisis realizados a la pasta permitieron determinar una composición de arcilla y anti plásticos de origen mineral con una distribución de tipo homogénea y una densidad de media a baja (cercana al 15%). Según los términos descritos por Barraclough (1992), los anti plásticos serán clasificados como redondeados con una alta esfericidad. La textura de la pasta es bastante fina, que concuerda con el tipo de fractura recta.

Figura 25 a y b. Bajo microscopio se observa una pasta de grano fino y anti plásticos homogéneos (Fotografías a y b: V. Cancec, 2016).

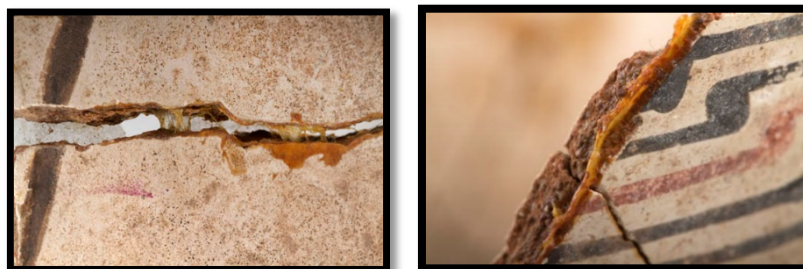
**Adhesivos en uniones y superficie:** La alteración se extiende entre el 30% y 70% de la superficie de la pieza y en el 90% de los bordes de fractura, localizados de forma generalizada. Se realizaron análisis químicos a cuatro muestras de adhesivo en la pieza, identificándose cuatro tipo de adhesivos de naturaleza diferentes (Ver Informe de resultados de análisis LA-243). Los cuatro tipos de adhesivos tienen origen durante el contexto sistémico secundario asociado a intervenciones de restauración anteriores.

Figura 31 a y b. Detalle de adhesivo expandido entre fragmentos y rigidez del adhesivo sobre fragmentos Pre- intervención (LAD454.17 y LAD454.26 respectivamente) (Fotografías a y b: V. Rivas, 2016. Archivo CNCR).

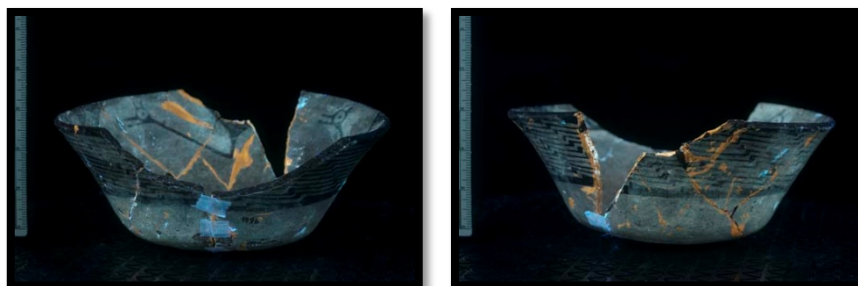
Figura 32 a y b. Vista anterior y posterior del plato campanuliforme bajo radiación U.V. Pre- intervención (LFD1397.01 y LFD1397.03 respectivamente) (Fotografías a y b: P. Monteverde, 2016. Archivo CNCR.).

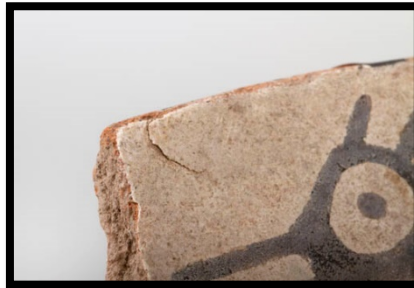
**Deplacamiento:** presenta una extensión menor al 30% de la superficie total de la pieza ubicada en el borde interno próximo a iconografía que representa a un ave. Si bien no podría ser considerado como un deplacamiento porque aún no se genera el desprendimiento, se puede observar una separación de parte del material constitutivo. Actualmente se encuentra estable, razón por la cual su intensidad es considerada leve.

Figura 34 a. Detalle de deplacamiento en borde Pre- intervención (LAD454.32) (Fotografías a: V. Rivas, 2016 Archivo CNCR).

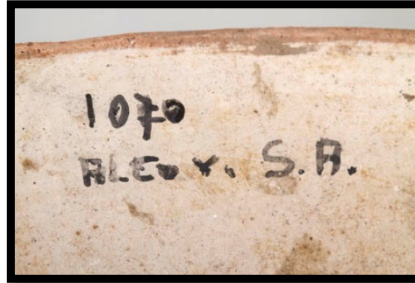
**Inscripciones:** presenta un rótulo localizado al interior de la pieza en zona próxima al borde por lo que es altamente visible, lo que la apreciación de la pieza. A pesar de que éste tipo de inscripciones se consideran una fuente de información para la identificación de la pieza, es necesaria su remoción para no generar dificultades al momento de su apreciación estética.

Figura 45. Detalle de inscripción en borde interior Pre- intervención (LAD455.33) (Fotografías: V. Rivas, 2016. Archivo CNCR).

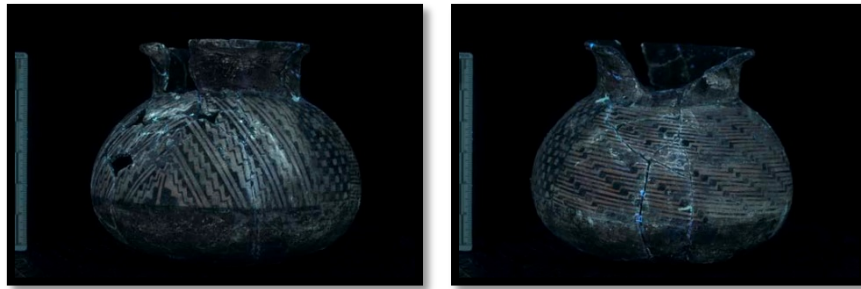
Figura 63 a y b. Vista anterior y lateral bajo radiación U.V. Pre- intervención (LFD1405.01 y LAD456.19 respectivamente) (Fotografías a y b: P. Monteverde, 2016. Archivo CNCR).

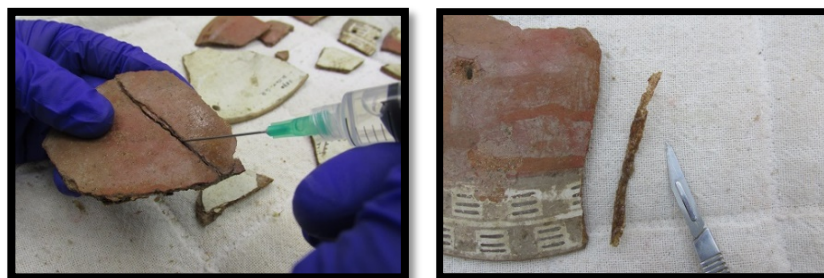
Figura 79 a y b. Ingreso del contenedor a la cámara cerrada y desfragmentación Durante la intervención (LAD455.45 y LAD455.62 respectivamente) (Fotografías a y b: V. Cancec, 2016. Archivo CNCR).

**Desfragmentación:** Debido al deterioro que presentaba el adhesivo y los problemas de desfase, se decidió realizar la desfragmentación completa de la pieza. Esto se realizó mediante un sistema de cámara cerrada el cual consiste en ingresar el pucó en una bolsa sellada, que al interior presenta un tiesto con acetona G/técnica al 100%. La acetona al evaporarse, permitió que de forma indirecta el adhesivo cediera hasta lograr su separación. El objeto fue dejado dentro de la bolsa durante 1 día, sin embargo algunos fragmentos continuaban adheridos, razón por la cual se procedió a colocar compresas localizadas en aquellas zonas donde el adhesivo continuaba uniendo los fragmentos, logrando con éxito el objetivo.

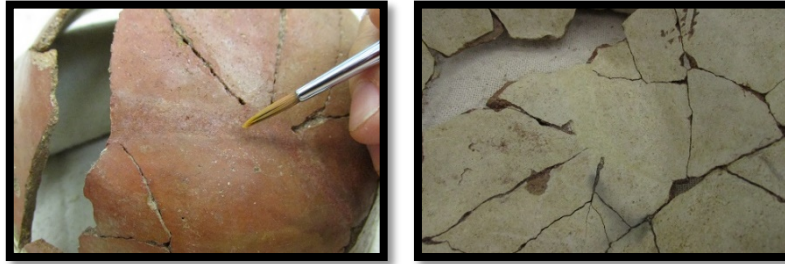
Figura 85 a y b. Detalle del reintegro cromático exterior e interior Durante la intervención (LAD455.58 y LAD455.60 respectivamente) (Fotografías a y b: V. Cancec, 2016. Archivo CNCR).

**Reintegro volumétrico y cromático:** Con el fin de otorgar de forma definitiva la estabilidad que la pieza necesitaba se realizó un resane en la zona basal. El resane definitivo fue realizado con yeso piedra amarillo y agua destilada, aplicado con la ayuda de cera rosa, espátula y bisturí para dar la forma deseada. El reintegro cromático por su parte fue elaborado con pigmentos naturales diluidos en Paraloid® B72 al 1% en acetona con el fin de proteger el color y controlar el brillo similar al propio de la pieza. Las tonalidades de pigmentos naturales utilizados fueron: blanco de titaneo (116), ocre jaune (252), terre sienne brulee (211), rojo de venezia (632), jaune ce naples subst (567), ocre de ru (225), tierra sobra t. (202), brun de madere (471) y ocre rouge (259).

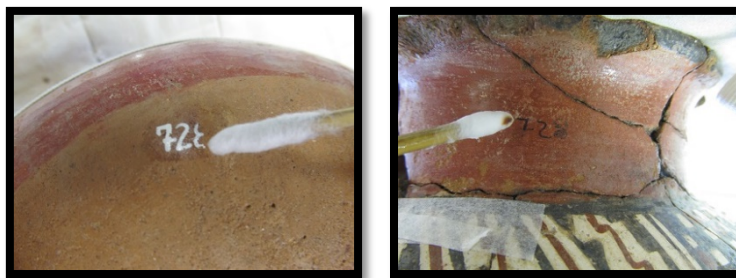
Figura 88 a y b. Remoción de inscripción blanca y negra Durante la intervención (LAD456.64 y LAD456.65 respectivamente) (Fotografías a y b: V. Cancec, 2016. Archivo CNCR).

**Modificación de rótulo:** Se identificaron dos rótulos con técnica y materiales distintos, razón por la cual los procedimientos de remoción fueron diversos. El rótulo de color blanco presentaba una capa de barniz, por lo que debió utilizarse hisopos impregnados en acetona G/técnica al 100% logrando el objetivo en un 100% (Ver figura 88a). El rótulo de color negro fue aplicado directamente sobre la pieza con una tinta al agua, siendo removida mediante hisopos y enzimas naturales logrando su eliminación al 100% (Ver figura 88b). El nuevo rótulo se realizó próximo a la base de la pieza, en una zona lisa y lo más regular posible. Para ellos primero se aplicó una capa de Paraloid® B72 al 25% en acetona como capa de protección de la cerámica, posteriormente se aplicó con plumilla tinta Winsor & Newton de color negro. Para finalizar se aplicó nuevamente una capa de Paraloid® B72 al 25% en acetona para evitar la remoción de la inscripción.

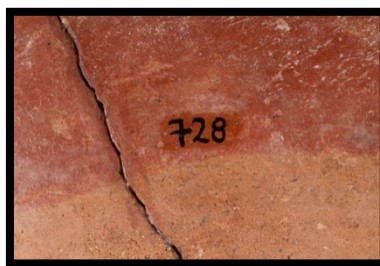
Figura 89 a y b. Nuevo rótulo Post-intervención (LAD456.86) (Fotografía: V. Cancec, 2016. Archivo CNCR).

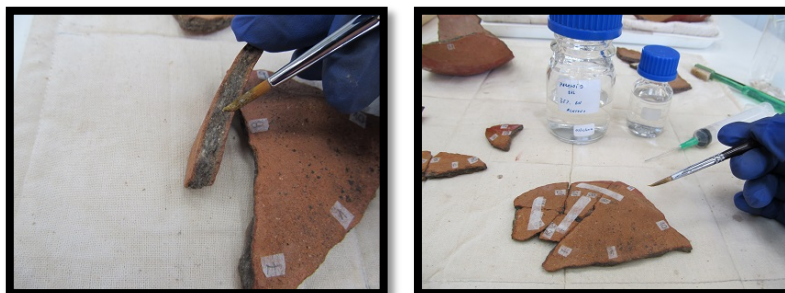
Figura 90 a y b. Aplicación de adhesivo en bordes de fractura y fijación del adhesivo con cinta *Micropore 3M®*. Durante la intervención (LAD456.49 y LAD456.60 respectivamente) (Fotografías a y b: V. Cancec, 2016. Archivo CNCR).

**Re-unión de fragmentos:** Debido a la complejidad que presentaba el jarro al momento de adherir los fragmentos producto de su morfología, dimensiones y cantidad de faltantes, primero

se realizó la unión hipotética de los fragmentos mediante el uso de cinta *Micropore 3M®*. Esto permitió la enumeración de los fragmentos lo que facilita su calce y localización (Ver figura 90). La unión definitiva de los fragmentos se realizó aplicando Paraloid® B72 al 35% en acetona en la zona de fractura limpia aplicado con pincel. Debido a la inestabilidad que presenta la pieza, se debió colocar a modo de refuerzo temporal, una cinta elástica alrededor al jarro con la finalidad de aportar al proceso de fijación y secado del nuevo adhesivo (Ver figura 90 b). Debido a la inestabilidad que generaba la adherencia de ciertos fragmentos por problemas de calce y falta de puntos de apoyo, se decidió junto al equipo del CNCR realizar un injerto de papel japonés, los que fueron adheridos con Paraloid al 10% en acetona en dos zonas al interior del contenedor.

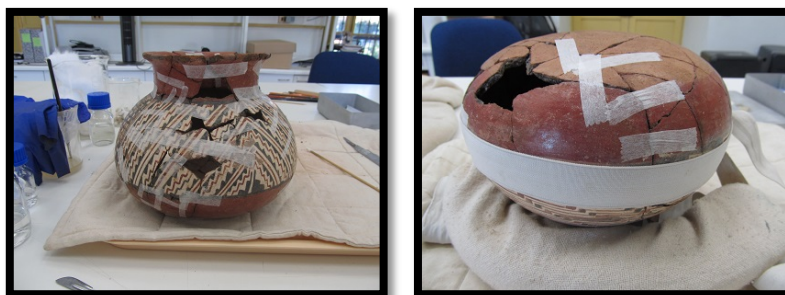
Figura 91 a y b. Unión definitiva de los fragmentos y fijación con cinta elástica Durante la intervención (LAD456.63 y LAD456.66 respectivamente) (Fotografías a y b: V. Cancec, 2016. Archivo CNCR).

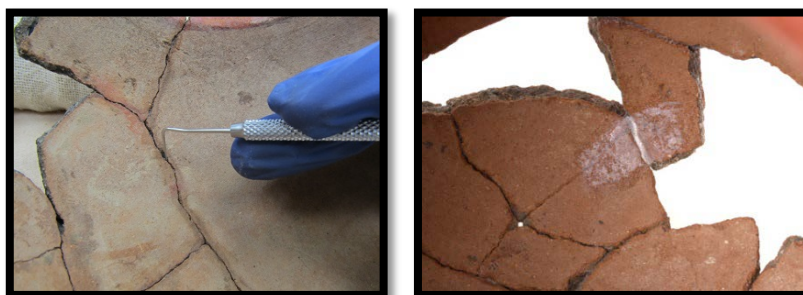
Figura 92 a y b. Retiro de exceso de adhesivo posterior a su aplicación e injerto de papel japonés al interior del jarro Durante la intervención (LAD456.62 correspondiente a la primera imagen) (Fotografías a y b: V. Cancec, 2016. Archivo CNCR).

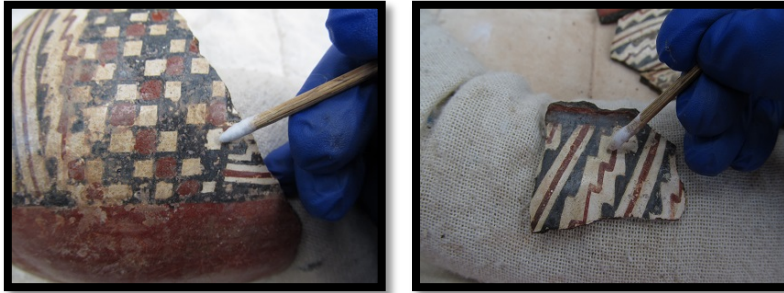
Figura 93 a y b. Remoción de exceso de adhesivo posterior a su aplicación e injerto de papel japonés al interior del jarro Durante la intervención (LAD456.62 correspondiente a la primera imagen) (Fotografías a y b: V. Cancec, 2016. Archivo CNCR).

**Retiro de oscurecimiento por depositación de sedimentos:** la remoción de la capa delgada de sedimento fue retirada mediante hisopos con enzimas naturales. Esto se realizó siguiendo los colores y patrones icnográficos presentes al exterior del jarro. Considerando que este objeto de estudio presenta claras evidencias de un uso doméstico evidenciado por la presencia de adherencias de hollín, no se realizaron intervenciones que pudiera eliminar o alterara posibles análisis futuros.
