INFORME DE INTERVENCIÓN

Plato campanuliforme, Puco y Jarro, Cultura Diaguita Fase III: Diaguita-Inca (Agroalfarero Tardío)

Laboratorio de Arqueología
Centro Nacional de Conservación y Restauración

30 de Junio de 2017
Santiago de Chile

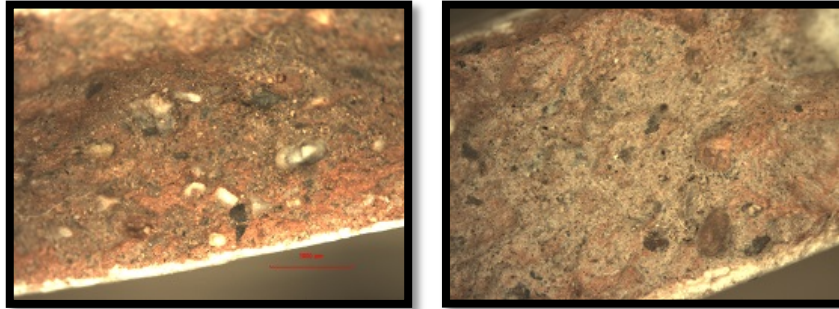
El plato campanuliforme presenta una materialidad compuesta por arcilla y antiplásticos de naturaleza mineral con distribución heterogénea y alta densidad (sobre los 45% respecto a la superficie de la pasta). De acuerdo a los términos descritos por Barraclough (1992), los antiplásticos serán clasificados como redondeados con una alta esfericidad (clase 5). La textura de la pasta es bastante fina, que concuerda con el tipo de fractura recta. Bajo el microscopio fue posible identificar una serie de espacios vacíos de forma esférica, los que han sido asociados a posibles antiplásticos de oolitos o caliza.

Figura 23 a y b. Bajo microscopio se observa heterogeneidad de los antiplásticos y espacio vacíos dejado por la caliza. (Fotografías a y b: V. Cancec, 2016).

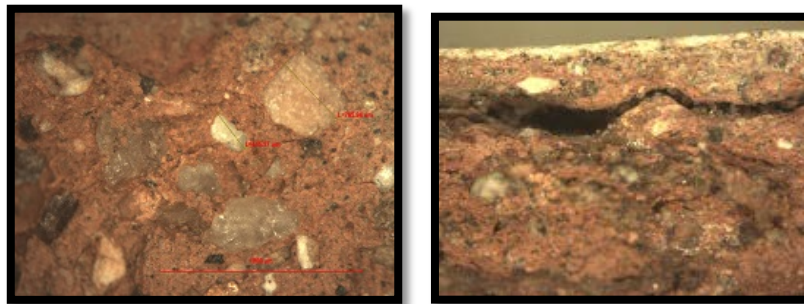
El puco presenta una materialidad compuesta por arcilla y antiplásticos de naturaleza mineral con distribución heterogénea y densidad media (sobre los 45% respecto a la superficie de la pasta). De acuerdo a los términos descritos por Barraclough (1992), los anti plásticos serán clasificados como redondeamiento angular con una alta esfericidad. La textura de la pasta es bastante fina, que concurda con el tipo de fractura recta.

Figura 24 a y b. Bajo microscopio se observa heterogeneidad de los antiplásticos y visibles espacios de separación producto de problemas de cohesión (Fotografías a y b: V. Cancec, 2016).

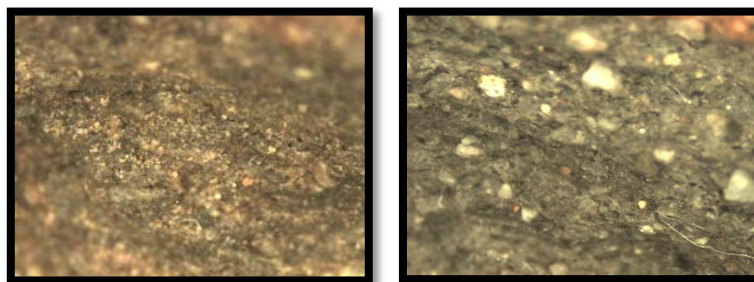
Los análisis realizados a la pasta permitieron determinar una composición de arcilla y anti plásticos de origen mineral con una distribución de tipo homogénea y una densidad de media a baja (cercana al 15%). Según los términos descritos por Barraclough (1992), los anti plásticos serán clasificados como redondeados con una alta esfericidad. La textura de la pasta es bastante fina, que concurda con el tipo de fractura recta.

Figura 25 a y b. Bajo microscopio se observa una pasta de grano fino y anti plásticos homogéneos (Fotografías a y b: V. Cancec, 2016).

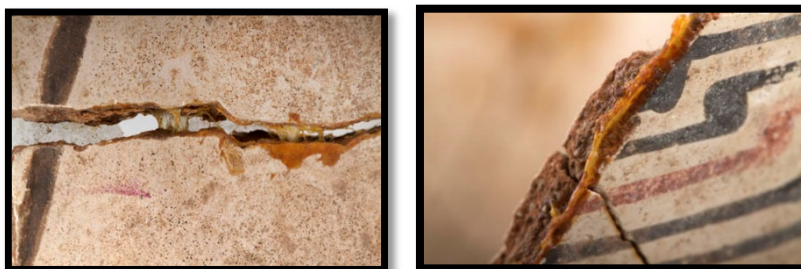
Adhesivos en uniones y superficie: La alteración se extiende entre el 30% y 70% de la superficie de la pieza y en el 90% de los bordes de fractura, localizados de forma generalizada. Se realizaron análisis químicos a cuatro muestras de adhesivo en la pieza, identificándose cuatro tipos de adhesivos de naturaleza diferentes (Ver Informe de resultados de análisis LA-243). Los cuatro tipos de adhesivos tienen origen durante el contexto sistémico secundario asociado a intervenciones de restauración anteriores.

Figura 31 a y b. Detalle de adhesivo expandido entre fragmentos y rigidez del adhesivo sobre fragmentos Pre- intervención (LAD454.17 y LAD454.26 respectivamente) (Fotografías a y b: V. Rivas, 2016. Archivo CNCR).

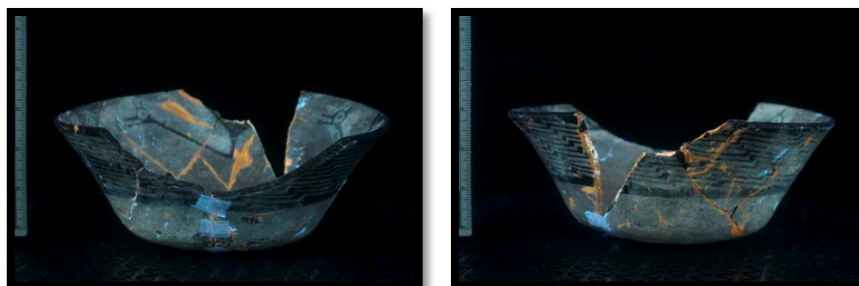
Figura 32 a y b. Vista anterior y posterior del plato campanuliforme bajo radiación U.V. Pre- intervención (LFD1397.01 y LFD1397.03 respectivamente) (Fotografías a y b: P. Monteverde, 2016. Archivo CNCR).

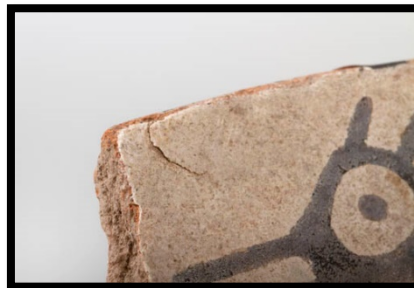
Deplacamiento: presenta una extensión menor al 30% de la superficie total de la pieza ubicada en el borde interno próximo a iconografía que representa a un ave. Si bien no podría ser considerado como un deplacamiento porque aún no se genera el desprendimiento, se puede observar una separación de parte del material constitutivo. Actualmente se encuentra estable, razón por la cual su intensidad es considerada leve.

Figura 34 a. Detalle de deplacamiento en borde Pre- intervención (LAD454.32) (Fotografías a: V. Rivas, 2016 Archivo CNCR).

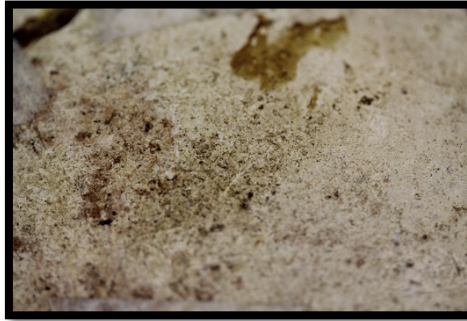
Efecto pedestal: La alteración se localiza en la base del plato campanuliforme con una extensión menor al 30% de la superficie de la base, por lo que se considera una intensidad

leve. Se presume que su origen tiene cabida en el contexto sistémico primario asociado al uso, producto de remoción del material arcilloso superficial ocasionado por el roce de las partículas de sedimento (Schiffer, 1990).

Figura 38 a. Detalle de la erosión en el exterior de la base Pre- intervención (Fotografías a: V. Cancec, 2016).

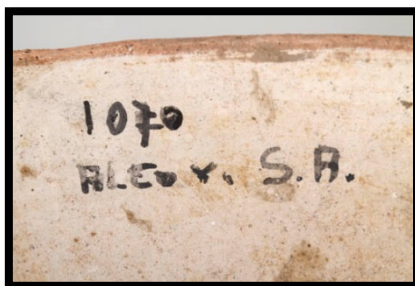
Inscripciones: presenta un rótulo localizado al interior de la pieza en zona próxima al borde por lo que es altamente visible, lo que la apreciación de la pieza. A pesar de que éste tipo de inscripciones se consideran una fuente de información para la identificación de la pieza, es necesaria su remoción para no generar dificultades al momento de su apreciación estética.

Figura 45. Detalle de inscripción en borde interior Pre- intervención (LAD455.33) (Fotografías: V. Rivas, 2016. Archivo CNCR).

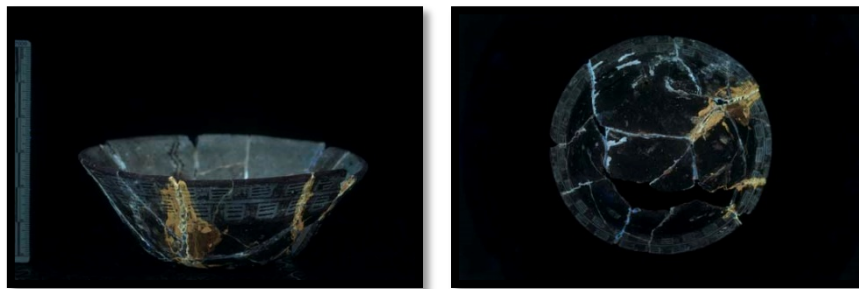
Adhesivo en uniones y superficie: Se realizaron análisis químicos a cinco muestras de adhesivos presentes en el objeto de estudio, con la finalidad de identificar su naturaleza. Los resultados arrojaron la presencia de dos tipos de adhesivos de composición química distinta. Uno de ellos identificado como acetato de polivinilo (PVAc), mientras que las otras muestras determinaron la presencia de un adhesivo identificado como nitrocelulosa. Ambos adhesivos se extienden sobre la superficie interna y externa del contenedor y sobre sus bordes de fractura con una extensión mayor al 70% de la totalidad de la pieza. Esta alteración tiene origen durante el contexto sistémico secundario asociado a intervenciones de restauración anteriores vinculadas al reintegro volumétrico de la pieza. Debido a la mala condición que presenta el adhesivo (expandido, rígido) su intensidad se considera grave, generando una serie de posibles nuevas alteraciones.

Figura 48 a y b. Vista lateral e inferior bajo radiación U.V. Pre-intervención (LFD1404.02 y LFD1404.06 respectivamente) (Fotografías a y b: P. Monteverde, 2016. Archivo CNCR).

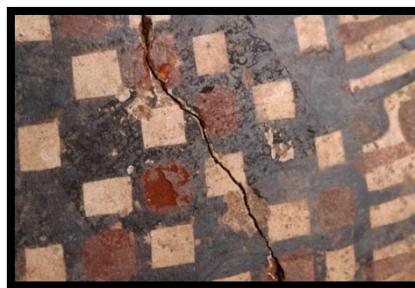
Retiro de cinta adhesiva: se evidencia posible retiro de cinta adhesiva con una extensión menor al 10 % de la superficie total del jarro, que se extiende sobre la unión de dos fragmentos del cuerpo que poseen iconografía. El retiro de la cinta adhesiva dejó la silueta de su área y con ello la eliminación de parte de la capa pictórica. La alteración tiene origen durante el contexto sistémico secundario producto de intervenciones anteriores asociadas a la unión de fragmentos. Su intensidad es leve, debido a que a pesar de generar nuevas alteraciones actualmente se encuentra estable.

Figura 56 a. Detalle de intervención anterior asociada a restos de adhesivo Pre- intervención (LAD456.12) (Fotografías a y b: V. Rivas, 2016. Archivo CNCR).

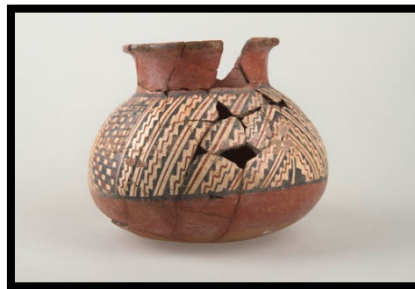
Unión de fragmentos: la alteración presenta una extensión mayor al 70% del contenedor manifestándose de forma generalizada. Se origina durante el contexto sistémico secundario producto de procesos de intervención anteriores asociados a la reintegración volumétrica de la pieza. La pieza llegó al CNCR con sólo tres fragmentos sin adherir. Su intensidad se considera regular, debido a que si bien ha mantenido unido los fragmentos, existen problemas de calce, lo que ha generado desfases que provocan cierta inestabilidad en la pieza.

Figura 58. Vista general de la unión de fragmentos Pre-intervención (LAD456.06) (Fotografía: V. Rivas, 2016. Archivo CNCR).

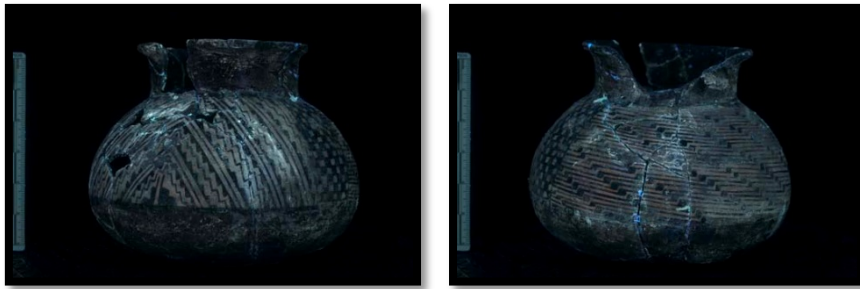
Figura 63 a y b. Vista anterior y lateral bajo radiación U.V. Pre- intervención (LFD1405.01 y LAD456.19 respectivamente) (Fotografías a y b: P. Monteverde, 2016. Archivo CNCR).

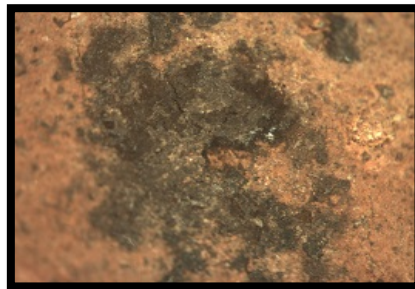
Oscurecimiento de la superficie por depositación: La alteración presenta una extensión mayor al 70% de la superficie de la pieza distribuida de forma generalizada, la que es fácilmente identificable en zonas claras de la iconografía. Se origina durante el contexto arqueológico, producto de la exposición constante y directa de la pieza sobre el sedimento. Se ha identificado una capa de pequeñas partículas de sedimento adheridas a la superficie interior y exterior de la pieza, dificultando la identificación de los colores utilizados en la iconografía. Su intensidad se considera leve debido a que si bien no obstaculiza la lectura de la iconografía, dificulta la identificación de los colores originales.

Figura 66. Detalle de adherencia de hollín al exterior del contenedor observada bajo microscopio Pre-intervención (LAD456.41) (Fotografía a: V. Cancec, 2016. Archivo CNCR).

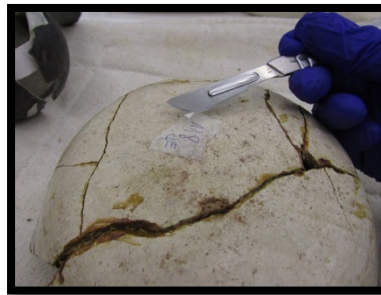
Figura 70. Detalle la remoción de cinta adhesiva en el exterior de la base (LAD454.36) (Fotografía: V. Cancec, 2016. Archivo CNCR).

Retiro de adherencias de cinta de papel adhesiva: su retiro se realizó de forma mecánica con bisturí y pinzas, sin embargo esto dejó restos de adhesivo en la pieza, la que fue removida con cetona G/técnica al 100%.

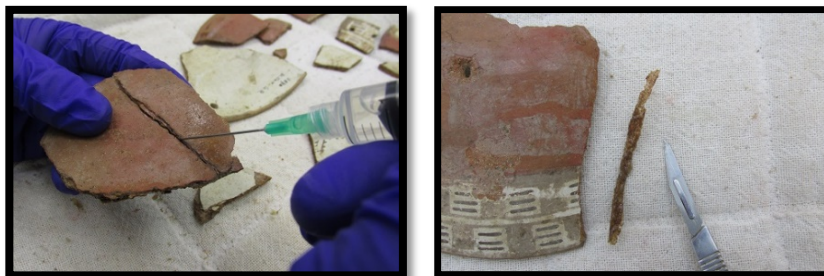
Figura 79 a y b. Ingreso del contenedor a la cámara cerrada y desfragmentación Durante la intervención (LAD455.45 y LAD455.62 respectivamente) (Fotografías a y b: V. Cancec, 2016. Archivo CNCR).

Desfragmentación: Debido al deterioro que presentaba el adhesivo y los problemas de desfase, se decidió realizar la desfragmentación completa de la pieza. Esto se realizó mediante un sistema de cámara cerrada el cual consiste en ingresar el puco en una bolsa sellada, que al interior presenta un tiesto con acetona G/técnica al 100%. La acetona al evaporarse, permitió que de forma indirecta el adhesivo cediera hasta lograr su separación. El objeto fue dejado dentro de la bolsa durante 1 día, sin embargo algunos fragmentos continuaban adheridos, razón por la cual se procedió a colocar compresas localizadas en aquellas zonas donde el adhesivo continuaba uniendo los fragmentos, logrando con éxito el objetivo.

Retiro de exceso de adhesivo en superficie y bordes de fractura: La eliminación de adhesivo en la superficie interna y externa, al igual que los bordes de fractura de la cerámica se realizó de forma mecánica con bisturí y mediante su disolución con acetona G/técnica al 100% para remover los residuos. El exceso de adhesivo penetró al interior de los poros, abriéndose paso por aquellos intersticios vacíos dejado por los antiplásticos, razón por la cual en ocasiones al retirar el adhesivo se llevaba consigo parte del material constitutivo (Ver figura).

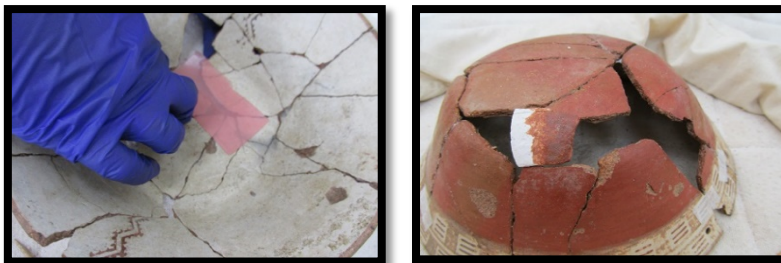
Figura 84 a y b. Detalle interior del resane y pruebas de color en fragmento de yeso Durante la intervención (LAD455.57 segunda figura) (Fotografías a y b: V. Cancec, 2016. Archivo CNCR).

Reintegro volumétrico y cromático: Con el fin de otorgar de forma definitiva la estabilidad que la pieza necesitaba se realizó un resane en la zona basal. El resane definitivo fue realizado con yeso piedra amarillo y agua destilada, aplicado con la ayuda de cera rosa, espátula y bisturí para dar la forma deseada. El reintegro cromático por su parte fue elaborado con pigmentos naturales diluidos en Paraloid® B72 al 1% en acetona con el fin de proteger el color y controlar el brillo similar al propio de la pieza. Las tonalidades de pigmentos naturales utilizados fueron: blanco de titaneo (116), ocre jaune (252), terre sienne brulee (211), rojo de venezia (632), jaune ce naples subst (567), ocre de ru (225), tierra sobra t. (202), brun de madere (471) y ocre rouge (259).

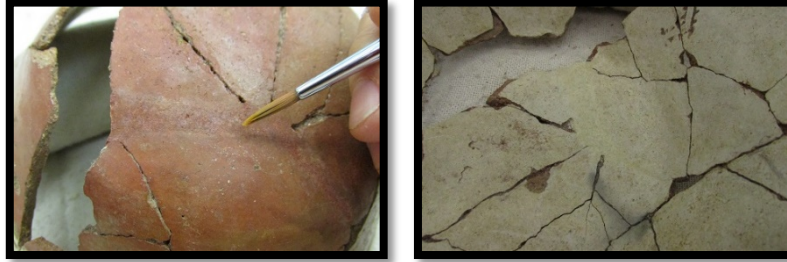
Figura 85 a y b. Detalle del reintegro cromático exterior e interior Durante la intervención (LAD455.58 y LAD455.60 respectivamente) (Fotografías a y b: V. Cancec, 2016. Archivo CNCR).

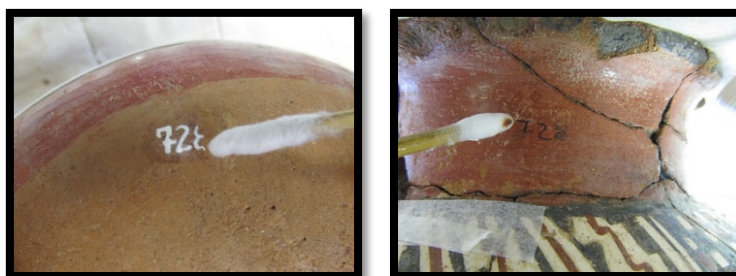
Figura 88 a y b. Remoción de inscripción blanca y negra Durante la intervención (LAD456.64 y LAD456.65 respectivamente) (Fotografías a y b: V. Cancec, 2016. Archivo CNCR).

Modificación de rótulo: Se identificaron dos rótulos con técnica y materiales distintos, razón por la cual los procedimientos de remoción fueron diversos. El rótulo de color blanco presentaba una capa de barniz, por lo que debió utilizarse hisopos impregnados en acetona G/técnica al 100% logrando el objetivo en un 100% (Ver figura 88a). El rótulo de color negro fue aplicado directamente sobre la pieza con una tinta al agua, siendo removida mediante hisopos y enzimas naturales logrando su eliminación al 100% (Ver figura 88b). El nuevo rótulo se realizó próximo a la base de la pieza, en una zona lisa y lo más regular posible. Para ellos primero se aplicó una capa de Paraloid® B72 al 25% en acetona como capa de protección de la cerámica, posteriormente se aplicó con plumilla tinta Winsor & Newton de color negro. Para finalizar se aplicó nuevamente una capa de Paraloid® B72 al 25% en acetona para evitar la remoción de la inscripción.

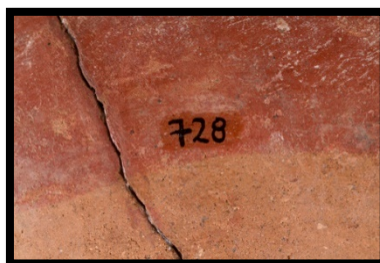
Figura 89 a y b. Nuevo rótulo Post-intervención (LAD456.86) (Fotografía: V. Cancec, 2016. Archivo CNCR).

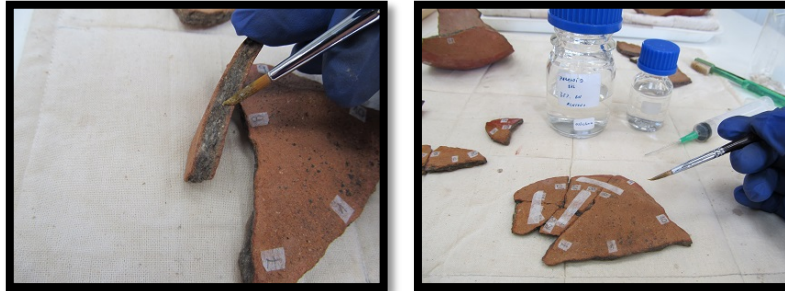
Figura 90 a y b. Aplicación de adhesivo en bordes de fractura y fijación del adhesivo con cinta *Micropore 3M®*. Durante la intervención (LAD456.49 y LAD456.60 respectivamente) (Fotografías a y b: V. Cancec, 2016. Archivo CNCR).

Re-unión de fragmentos: Debido a la complejidad que presentaba el jarro al momento de adherir los fragmentos producto de su morfología, dimensiones y cantidad de faltantes, primero

se realizó la unión hipotética de los fragmentos mediante el uso de cinta *Micropore 3M®*. Esto permitió la enumeración de los fragmentos lo que facilita su calce y localización (Ver figura 90). La unión definitiva de los fragmentos se realizó aplicando Paraloid® B72 al 35% en acetona en la zona de fractura limpia aplicado con pincel. Debido a la inestabilidad que presenta la pieza, se debió colocar a modo de refuerzo temporal, una cinta elástica alrededor al jarro con la finalidad de aportar al proceso de fijación y secado del nuevo adhesivo (Ver figura 90 b). Debido a la inestabilidad que generaba la adherencia de ciertos fragmentos por problemas de calce y falta de puntos de apoyo, se decidió junto al equipo del CNCR realizar un injerto de papel japonés, los que fueron adheridos con Paraloid al 10% en acetona en dos zonas al interior del contenedor.

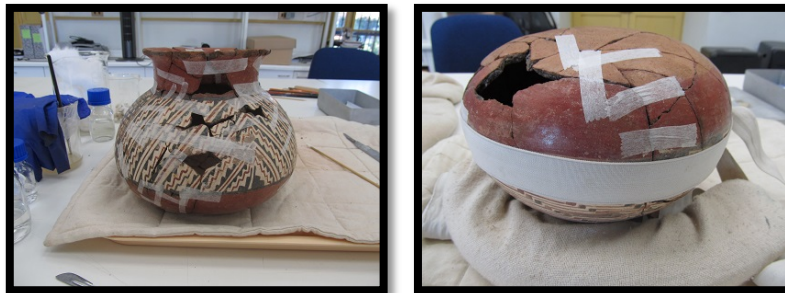
Figura 91 a y b. Unión definitiva de los fragmentos y fijación con cinta elástica Durante la intervención (LAD456.63 y LAD456.66 respectivamente) (Fotografías a y b: V. Cancec, 2016. Archivo CNCR).

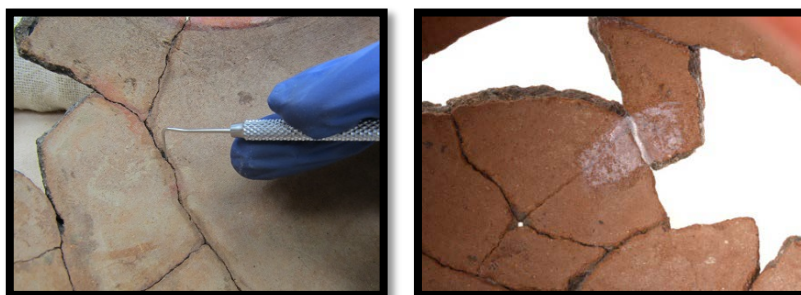
Figura 92 a y b. Retiro de exceso de adhesivo posterior a su aplicación e injerto de papel japonés al interior del jarro Durante la intervención (LAD456.62 correspondiente a la primera imagen) (Fotografías a y b: V. Cancec, 2016. Archivo CNCR).

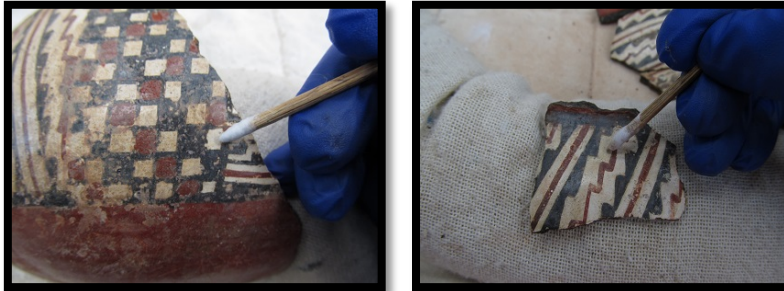
Figura 93 a y b. Remoción de exceso de adhesivo posterior a su aplicación e injerto de papel japonés al interior del jarro Durante la intervención (LAD456.62 correspondiente a la primera imagen) (Fotografías a y b: V. Cancec, 2016. Archivo CNCR).

Retiro de oscurecimiento por deposición de sedimentos: la remoción de la capa delgada de sedimento fue retirada mediante hisopos con enzimas naturales. Esto se realizó siguiendo los colores y patrones icnográficos presentes al exterior del jarro. Considerando que este objeto de estudio presenta claras evidencias de un uso doméstico evidenciado por la presencia de adherencias de hollín, no se realizaron intervenciones que pudiera eliminar o alterara posibles análisis futuros.
