## INFORME DE INTERVENCIÓN

Santo Domingo de Guzmán  
Anónimo

Laboratorio de Pintura  
Centro Nacional de Conservación y Restauración

14 de Abril de 2016

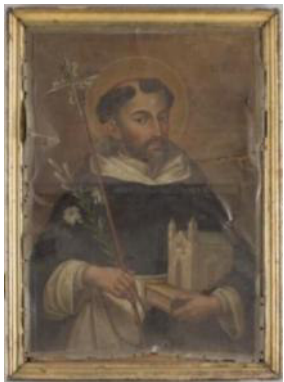
En 1997, la pintura presentaba ya un estado de conservación muy preocupante sobre todo para el soporte, dado que se observaban rasgados, intervenciones de restauración con parches antiguos que causaban deformación del plano, y una importante capa de suciedad. En la actualidad (momento del reconocimiento), el estado del soporte era malo, y el de la capa pictórica regular. Además de los deterioros mencionados, la tela ya no estaba sujeta al bastidor, si no que estaba suelta en tres de los cuatro lados, presentaba muchas deformaciones del plano con pérdida de tensión, rasgados, faltantes de soporte y lagunas de capa pictórica.

| <p>Anverso inicial. Fotografía: Rivas, V. 2015. Archivo CNCR.</p> | <p>Reverso inicial. Fotografía: Rivas, V. 2015. Archivo CNCR.</p> |

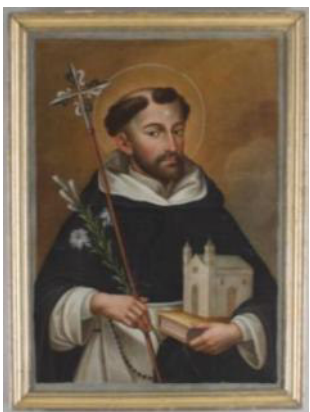
Los tratamientos aplicados a la obra permitieron recuperar la lectura estética, que se veía dificultada por los múltiples deterioros existentes. Al eliminar la suciedad y el barniz, emergieron los colores con una calidez que se había ido perdiendo. Los resultados obtenidos son absolutamente satisfactorios.

| <p>Anverso final. Fotografía: Correa, C. 2016. Archivo CNCR</p> | <p>Reverso final. Fotografía: Correa, C. 2016. Archivo CNCR.</p> |

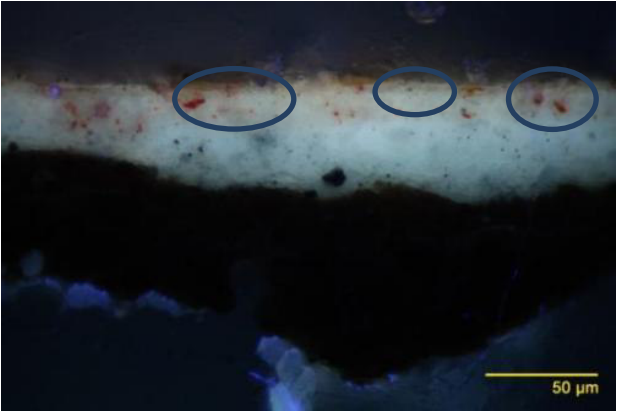
| <p>Fotografía de fluorescencia visible inducida por luz UV. Se observa la casi nula fluorescencia.<br/>Fotografía: Correa, C., Ormeño, L. 2015. Archivo CNCR.</p> | <p>Corte estratigráfico con pequeños rastros de algo similar a barniz. Fotografía: Aguayo, T. 2015. Archivo CNCR.</p> |

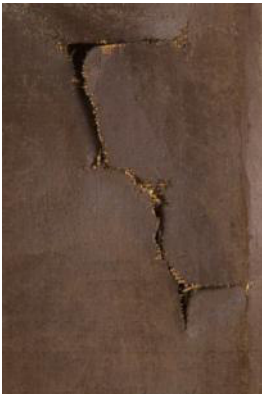
| <p>Rasgado con separación y faltante de soporte, cuadrante superior izquierdo. Fotografía: Grousseau, A. 2015. Archivo CNCR</p> | <p>Rasgado cerrado, cuadrante superior izquierdo. Fotografía: Grousseau, A. 2015. Archivo CNCR</p> |

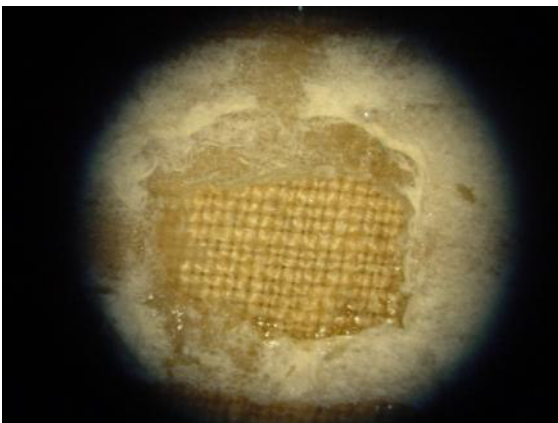
Los restos de adhesivo de los parches antiguos estaban muy rígidos. No era posible eliminarlos sólo con el bisturí dado que existía el riesgo de crear nuevas alteraciones sobre la tela. Para evitar esto se decidió utilizar un gel para facilitar la intervención y para proteger la tela original de nuevos deterioros. Se optó por un gel de Metylan a 5% en agua. Este se aplicó con un pincel, se dejaba actuar 5 a 10 minutos para luego retirar el adhesivo ablandado con el bisturí. Se trabajó todo este proceso con microscopio binocular para realizar una aplicación precisa y verificar que el gel no dejara residuos. El gel fue aplicado sobre los restos de adhesivo y no en contacto directo con la tela, por lo tanto, no debería haber presencia de residuos en la tela.

| <p>Utilización del gel de Metylan® a 5% en agua. Fotografía tomada con microscopio binocular Seizz Universal S2. Fotografía: Grousseau, A. 2015. Archivo CNCR.</p> | <p>Pruebas de tela para injertos. Fotografía tomada con microscopio binocular Seizz Universal S2. Fotografía: Grousseau, A. 2015. Archivo CNCR</p> |

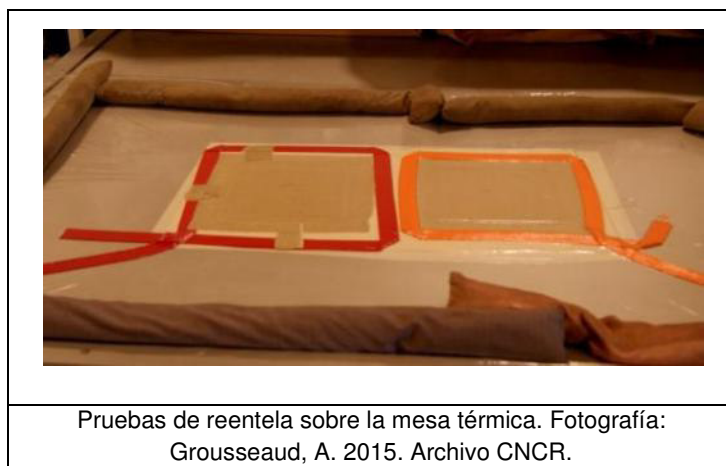
Durante la realización de las pruebas se observó que las dos capas de beva film® sobre la capa intermedia provocarían una pérdida de flexibilidad en el caso de los dos materiales: el mylar y la entretela. Además, el adhesivo aplicado con plancha habría provocado muchas deformaciones del plano de esta capa.

**M:** en las fotografías que vienen a continuación se puede ver que la muestra con mylar tiene una deformación (zona central a la derecha) sobre la tela de reentelado. Esta deformación puede marcar la tela original y la capa pictórica y provocar mayores deterioros a futuro. Además, el resultado es muy rígido. Pero la estabilización de los bordes del rasgado es muy eficiente.

Se ha preferido adherir la capa intermedia sobre la tela original para facilitar la manipulación durante la intervención sobre la mesa térmica.

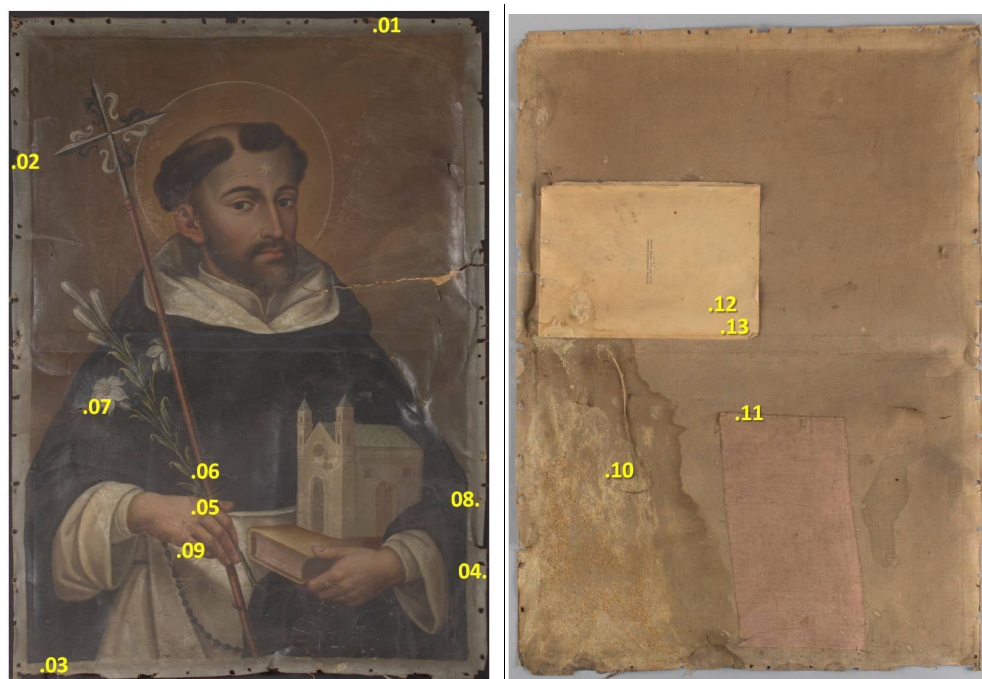
Figura 1. Zonas de muestreo de la obra LPC-182. Se puede apreciar el anverso en la izquierda (Archivo fotográfico CNCR. Fotógrafo: C. Correa, 2015) y el reverso en la derecha (Archivo fotográfico CNCR. Fotógrafo: V. Rivas 2015). Las muestras 11, 12 y 13 se tomaron desde el soporte original, debajo de los parches.

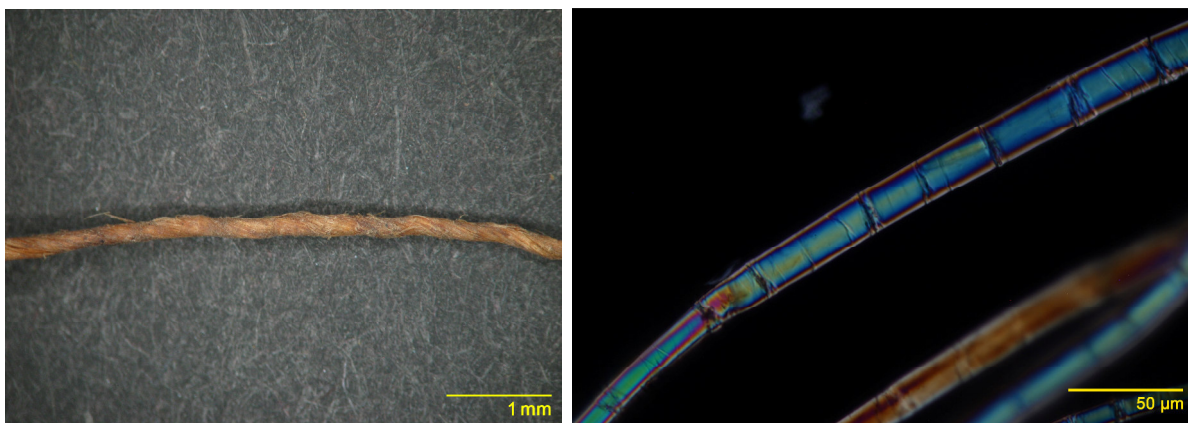
Resultado: se observó un hilo en buen estado de conservación de color claro, sin adherencias aparte un resto de preparación oscura con capa pictórica verde. De perfil heterogéneo el hilo tiene una torsión Z con un ángulo aproximadamente de 70 grados. El ancho es de 300 µm, mientras el grosor es de 100 µm (Figura 2, izquierda).

Resultado: se pudo identificar una fibra de diámetro entre 10 y 20 µm de naturaleza vegetal, por las estriaciones características, sin poder distinguir en específico si se trata de lino o cáñamo (Figura 2, derecha).

Figura 2. Observación de la muestra LPC-182-01. Izquierda: observación del hilo en posición de perfil bajo luz normal, por microscopio Stemi 2000-C. Derecha: observación de la sección longitudinal por luz polarizada transmitida, por microscopio Axioskop 40. (Archivo fotográfico CNCR. Fotógrafo: S. Chiostergi, 2015).

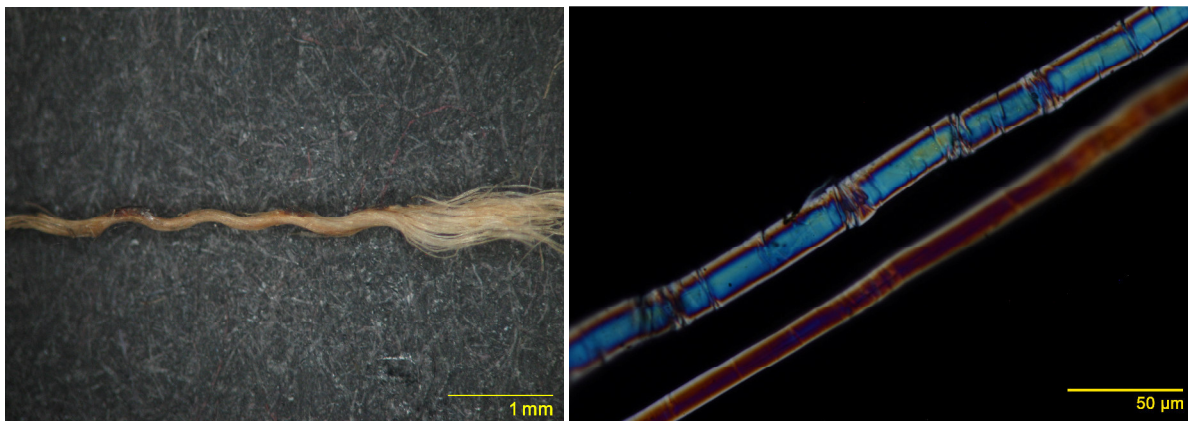
Resultado: se observó un hilo en buen estado de conservación y algunas adherencias de restos de pintura no homogéneamente distribuidas. El hilo muestra un leve brillo y un color claro. El perfil es ondulado y la torsión Z tiene un ángulo aproximadamente de 75 grados. Se apreció un grosor de 100 y 300 µm (Figura 3, izquierda).

Resultado: se pudo identificar una fibra limpia, sin adherencias, de diámetro de 10  $\mu\text{m}$  de naturaleza vegetal, por las estriaciones características, sin poder distinguir en específico si se trata de lino o cáñamo (Figura 3, derecha).

Figura 3. Observación de la muestra LPC-182-02. Izquierda: observación del hilo en posición de perfil bajo luz normal, por microscopio Stemi 2000-C. Derecha: observación de la sección longitudinal por luz polarizada transmitida, por microscopio Axioskop 40. (Archivo fotográfico CNCR. Fotógrafo: S. Chiostergi, 2015).

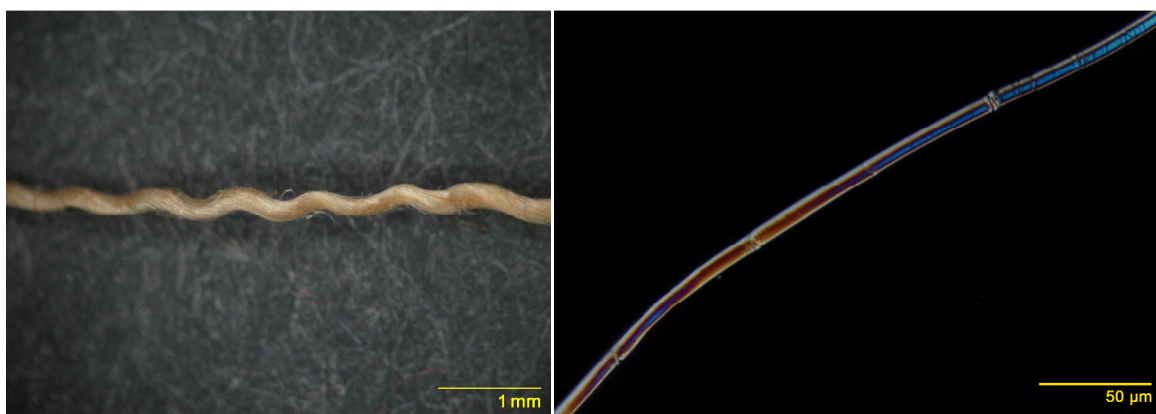
Resultado: se observó un hilo de color claro y en buen estado de conservación con algunas adherencias de preparación oscura y pintura verde no homogéneamente distribuidas. El perfil es levemente ondulado y la torsión Z presenta un ángulo aproximadamente de 70 grados. Se apreció un grosor de 100  $\mu\text{m}$  y un ancho de 300  $\mu\text{m}$  (Figura 4, izquierda).

Resultado: se pudo identificar una fibra de diámetro  $\sim 10 \mu\text{m}$  de naturaleza vegetal, por las estriaciones características, sin poder distinguir en específico si se trata de lino o cáñamo (Figura 4, derecha).

Figura 4. Observación de la muestra LPC-182-03. Izquierda: observación del hilo en posición de perfil bajo luz normal, por microscopio Stemi 2000-C. Derecha: observación de la sección longitudinal por luz polarizada transmitida, por microscopio Axioskop 40. (Archivo fotográfico CNCR. Fotógrafo: S. Chiostergi, 2015).

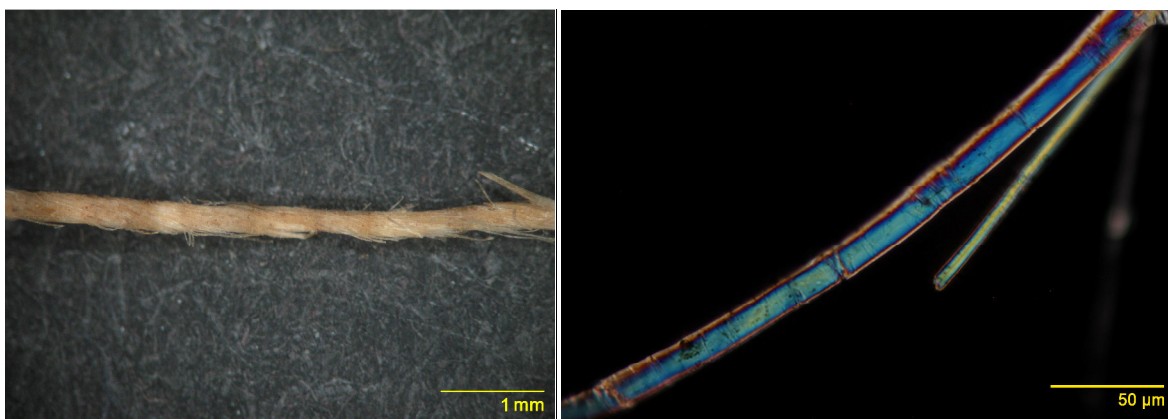
Resultado: se observó un hilo en peor estado de conservación que las demás muestras. De color claro y perfil levemente ondulado, presenta un leve brillo y algunas adherencias de preparación oscura y capa pictórica verde. El hilo tiene una torsión Z con un ángulo variable entre 70 y 80 grados. Se apreció un anchi de 100 y un grosor de 300  $\mu\text{m}$  (Figura 5, izquierda).

Resultado: se pudieron identificar fibras de distintos diámetros, algunas de  $\sim 8\ \mu\text{m}$  y otras de  $\sim 14\ \mu\text{m}$ , de naturaleza vegetal por las estriaciones características, sin poder distinguir en específico si se trata de lino o cáñamo (Figura 5, derecha).

Figura 5. Observación de la muestra LPC-182-04. Izquierda: observación del hilo en posición de perfil bajo luz normal, por microscopio Stemi 2000-C. Derecha: observación de la sección longitudinal por luz polarizada transmitida, por microscopio Axioskop 40. (Archivo fotográfico CNCR. Fotógrafo: S. Chiostergi, 2015).

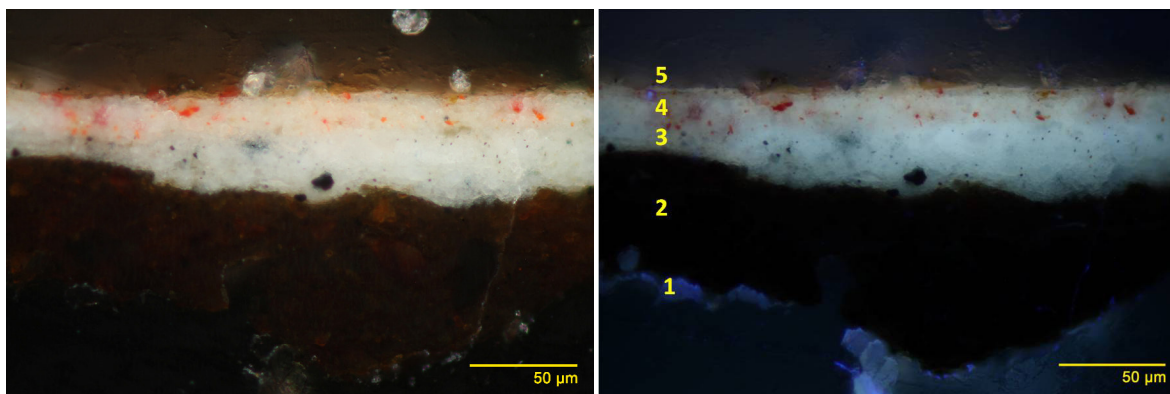
Resultado: en el corte estratigráfico se observan 5 estratos (Figura 6).

4. Estrato rosado, el borde superior es bastante regular mientras el inferior no es muy definido. Se observa la presencia de gránulos rojos de distinto tamaño y forma no homogéneamente distribuidos. Bajo luz UV se observa una fluorescencia levemente rosada. Altura máxima: 16  $\mu\text{m}$ .

5. Estrato color marrón transparente, discontinuo e irregular. De fluorescencia blanca presenta algunos gránulos pequeños no fluorescentes no homogéneamente distribuidos. Altura máxima: 2  $\mu\text{m}$ .

Figura 6. Corte estratigráfico de la muestra LPC-182-05 bajo luz polarizada incidente (izquierda) y bajo luz UV incidente (derecha). (Archivo fotográfico CNCR. Fotógrafo: S. Chiostergi, 2015).

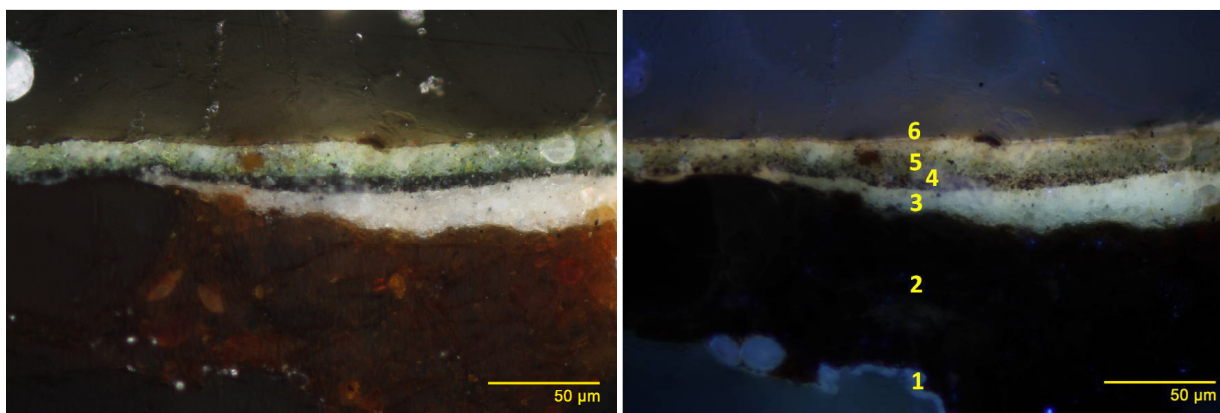
Resultado: en el corte estratigráfico se observan 6 estratos (Figura 7).

- 5) Estrato verde, de textura compacta, bastante homogénea y de granulometría fina. Se observa la presencia de algunos gránulos negros no homogéneamente distribuidos, más un granulo de medio tamaño en la zona derecha. Se ve una interrupción en el centro, debida a un craquelado que involucra también los demás estratos pictóricos (2 y 3). Altura máxima: 16 µm. Bajo luz UV se ve una fluorescencia heterogénea pudiendo observar zonas grises y zonas amarillas.

- 6) Estrato marrón transparente, bastante regular y discontinuo, más fácilmente observable bajo luz UV por presentar una fluorescencia blanca. Altura máxima: 2 µm.

Figura 7. Corte estratigráfico de la muestra LPC-182-06 bajo luz polarizada incidente (izquierda) y bajo luz UV incidente (derecha). (Archivo fotográfico CNCR. Fotógrafo: S. Chiostergi, 2015).

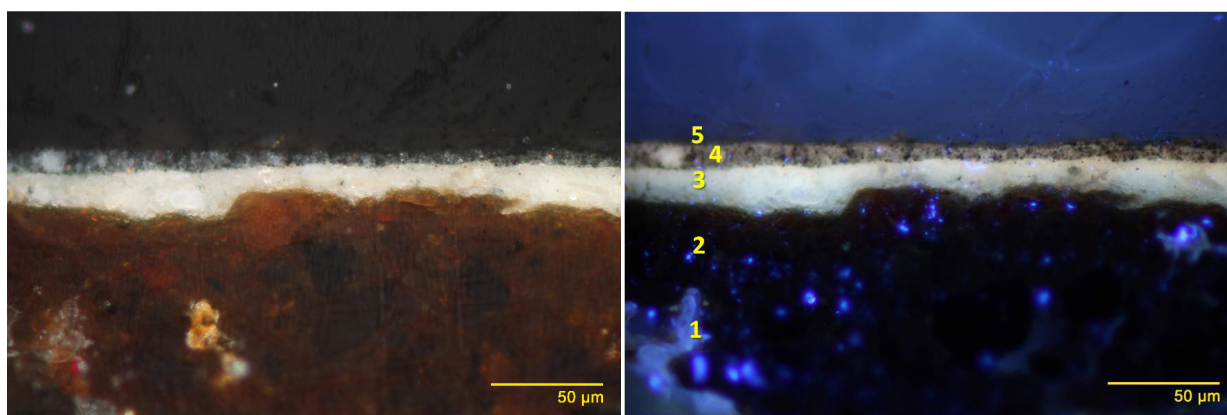
Resultado: se observan 5 estratos (Figura 8).

- 4) Estrato negro de textura compacta y bastante homogénea, de granulometría fina y bordes regulares. Se ven muchos pequeños gránulos negros homogéneamente distribuidos. Bajo luz UV se observa una fluorescencia heterogénea, con zonas amarillas, gránulos no fluorescentes y un gran gránulo gris azul en la zona izquierda. Altura máxima: 10  $\mu\text{m}$ .

- 5) Estrato más claro bajo luz UV por presentar fluorescencia amarilla. De perfil y grosor irregulares, con algunos pequeños gránulos sin fluorescencia no homogéneamente distribuidos. Altura máxima: 2  $\mu\text{m}$ .

Figura 8. Corte estratigráfico de la muestra LPC-182-07 bajo luz polarizada incidente (izquierda) y bajo luz UV incidente (derecha). (Archivo fotográfico CNCR. Fotógrafo: S. Chiostergi, 2015).

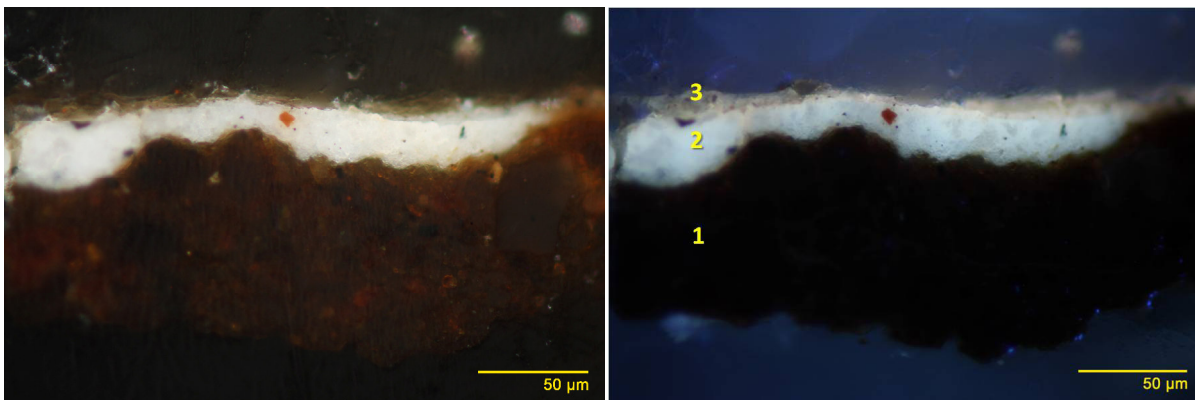
Resultado: se observan 3 estratos (Figura 9).

- 1) Estrato marrón de textura bastante homogénea con zonas más oscuras y grandes gránulos negros en la zona derecha, más algunos gránulos rojos de tamaño medio no homogéneamente distribuidos. De bordes irregulares, la altura máxima es de 110  $\mu\text{m}$ .
- 2) Estrato blanco, con el borde inferior irregular y el superior regular. De grosor irregular, la máxima altura es de 36  $\mu\text{m}$ . Se observa la presencia de gránulos negros y rojos de distinto tamaño y forma no homogéneamente distribuidos. Bajo luz UV se observa una fluorescencia blanco-gris.
- 3) Estrato marrón transparente, irregular, discontinuo. Altura máxima: 4  $\mu\text{m}$ . Bajo luz UV presenta una fluorescencia blanco-amarilla.

Figura 9. Corte estratigráfico de la muestra LPC-182-08 bajo luz polarizada incidente (izquierda) y bajo luz UV incidente (derecha). (Archivo fotográfico CNCR. Fotógrafo: S. Chiostergi, 2015).

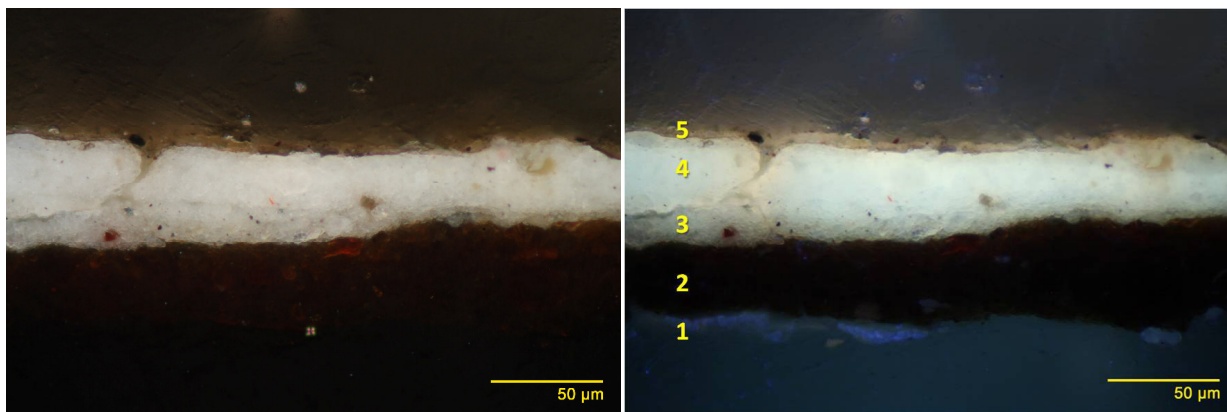
Resultado: se observan 5 estratos (Figura 10).

- 4) Estrato blanco de capa pictórica, de textura homogénea. El borde inferior es poco definido y el superior bastante regular. Altura máxima: 28 µm. Bajo luz UV presenta una fluorescencia blanca.

- 5) Estrato marrón transparente, irregular y discontinuo. El material que lo constituye se ve presente en el craquelado. Bajo luz UV presenta una fluorescencia amarilla y pequeños gránulos no fluorescentes no homogéneamente distribuidos. Altura máxima: 4 µm

Figura 10. Corte estratigráfico de la muestra LPC-182-09 bajo luz polarizada incidente (izquierda) y bajo luz UV incidente (derecha). (Archivo fotográfico CNCR. Fotógrafo: S. Chiostergi, 2015).

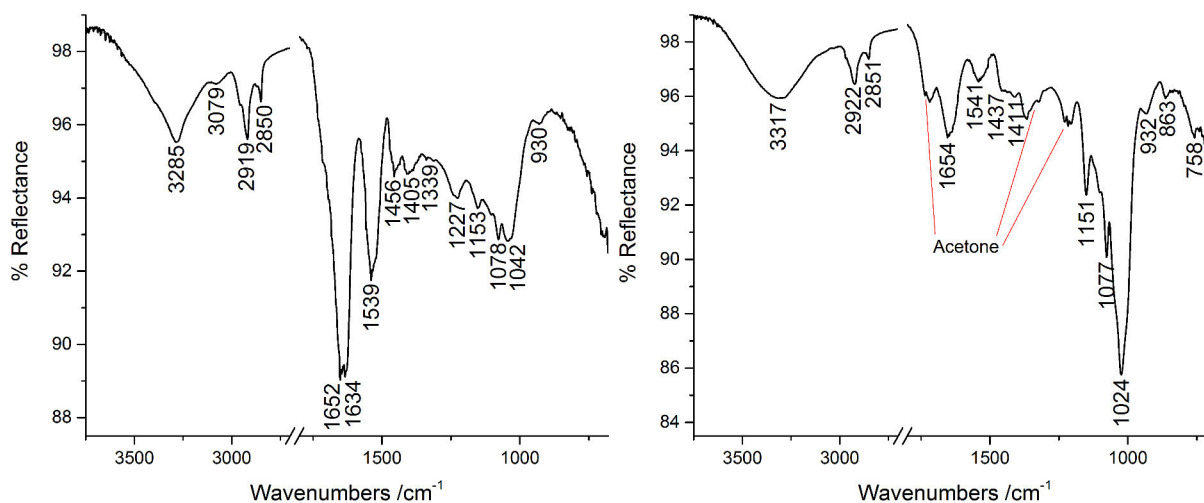
Resultado: Desde esta muestra se pudo recoger dos espectros diferentes (Figura 11), el de la izquierda corresponde a un residuo de naturaleza proteica mientras el de la derecha corresponde a un residuo de almidón mezclado restos de proteínas y algunas señales de la acetona que se usó para limpiar el cristal de germanio

Figura 11. Espectros FT-IR por ATR de la muestra LPC-182-10. (Archivo fotográfico CNCR. Analista: T. Aguayo, 2015).

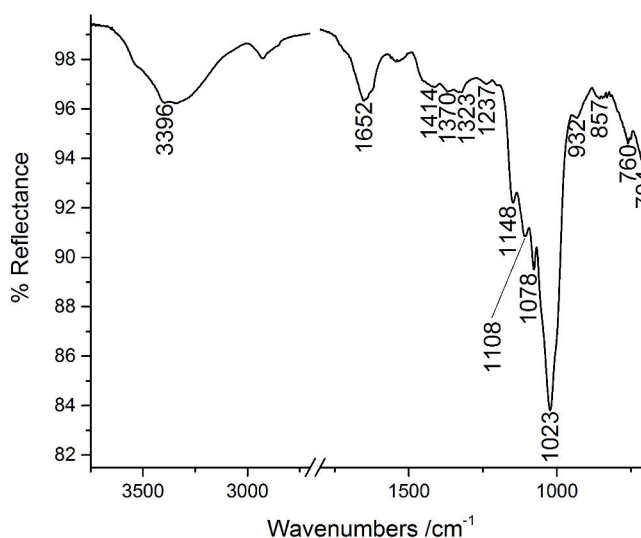
Resultado: El espectro de la muestra corresponde a un residuo de almidón (Figura 12).

Figura 12. Espectro FT-IR por ATR de la muestra LPC-182-11. (Archivo fotográfico CNCR. Analista: T. Aguayo, 2015).

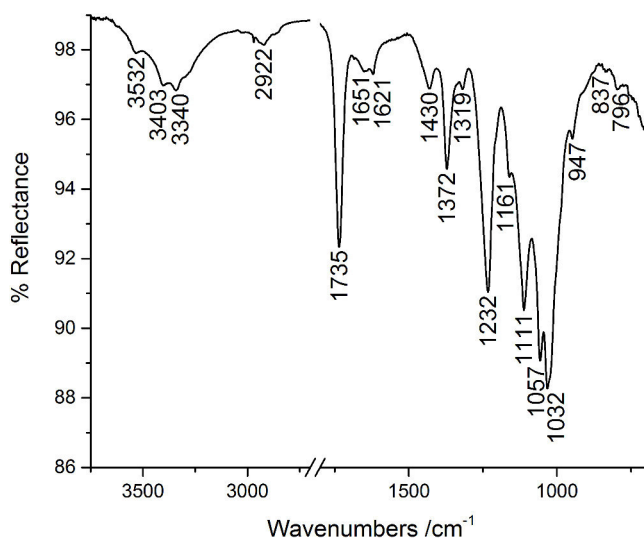
Resultado: En el espectro se observan las señales características del PVAc (3440, 1735, 1372, 1232, 947 y 796  $\text{cm}^{-1}$ ), de las fibras del soporte, que resultan ser en base a celulosa (1430, 1161, 1111, 1057 y 1032  $\text{cm}^{-1}$ ) y del yeso (3532, 3403, 1621  $\text{cm}^{-1}$ ) (Figura 13).

Figura 13. Espectro FT-IR por ATR de la muestra LPC-182-12. (Archivo fotográfico CNCR. Analista: T. Aguayo, 2015).

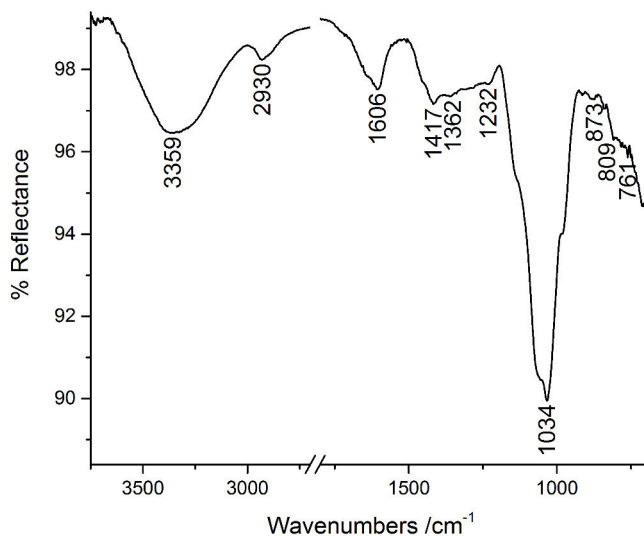
Resultado: En el espectro, es posible identificar el adhesivo como goma arábica (Figura 14).

Figura 14. Espectro FT-IR por ATR de la muestra LPC-182-13. (Archivo fotográfico CNCR. Analista: T. Aguayo, 2015).

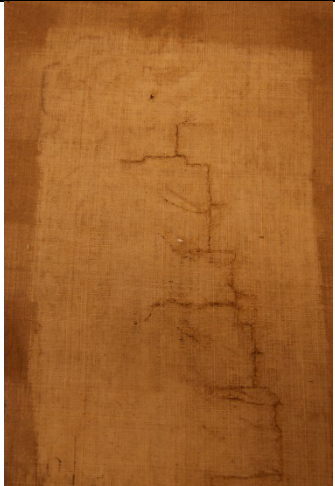
| <p>Anverso de la obra con la unión provisoria de los rasgados por medio de papel de seda. Archivo CNCR (Grousseaud, A. 2015)</p> | <p>Detalle del reverso con el rasgado existente bajo el parche. Archivo CNCR (Grousseaud, A. 2015)</p> |

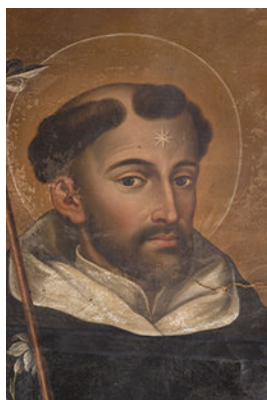
LFD1255.19.jpg

LFD1255.19: Detalle del rostro. Rivas, V.

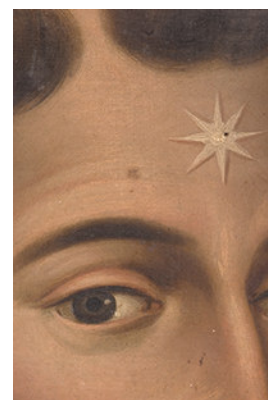
LFD1255.23.jpg

LFD1255.23: Detalle de manchas en rostro. Rivas, V.

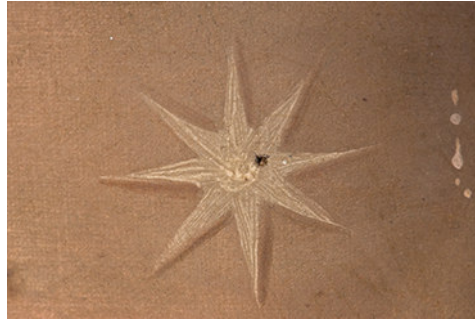
LFD1255.25.jpg

LFD1255.25: Detalle de mancha aparentemente corrosiva en la frente del santo y mancha de pintura. Rivas, V.

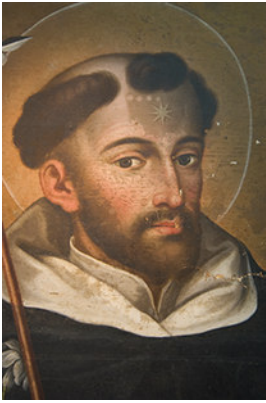
LFD1255.66.JPG

LFD1255.66: Detalle rostro con testigos de la suciedad eliminada. Rivas, V.

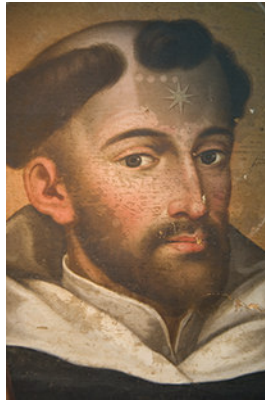
LFD1255.67.JPG

LFD1255.67: Detalle rostro con testigos de la suciedad eliminada, 2. Rivas, V.

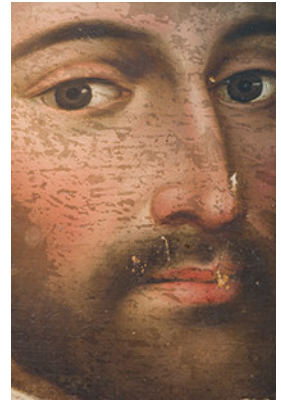
LFD1255.68.JPG

LFD1255.68: Detalle del rostro con restos de material, aparentemente tipo capa de protección. Rivas, V.

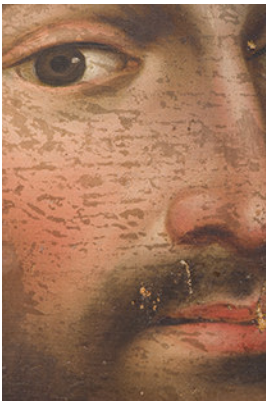
LFD1255.69.JPG

LFD1255.69: Detalle del rostro con restos de material, aparentemente tipo capa de protección, 2. Rivas, V.

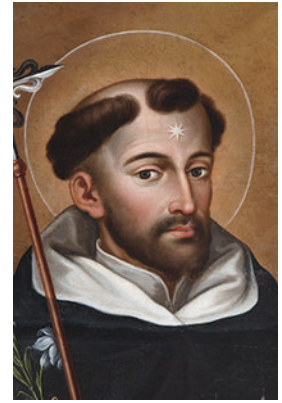
LFD1255.73.JPG

LFD1255.73: Detalle del rostro, final. Rivas, V.

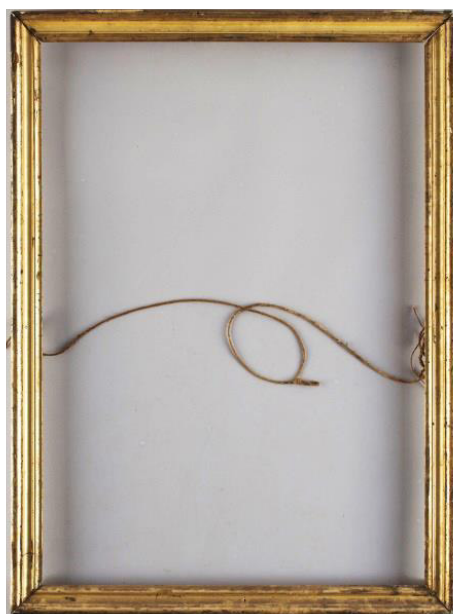
Marco Santo Domingo de Guzmán

El marco presenta un estado de conservación bueno, con pequeños desgastes de tipo mecánico como puedan ser roces, abrasiones y faltantes en las esquinas en la zona del anverso que son las zonas más vulnerables a los daños en el volumen de la decoración. También encontramos pérdidas en los montantes superior e inferior en la zona más externa del volumen.

Soporte : Se encuentra en estado regular de conservación. Tiene faltantes de madera en las esquinas que afectan a la mitad del listón lo que ocasiona una pérdida de estabilidad en el marco a nivel estructural. Las pérdidas que presenta, afectan principalmente a la zona del anverso si tenemos en cuenta el volumen de la pérdida. Si tenemos en cuenta la extensión de las mismas, cabe destacar los volúmenes más externos de la modulación de los montantes tanto en la zona superior como en la zona inferior. También existen faltas parciales en las esquinas en la zona del anverso. En continuación con las pérdidas pero sin tener una implicación estructural, destaca por una serie de pérdidas menores a modo de picotazos y abrasiones con profundidades que van desde los 3 mm a menos 1.

Base de Preparación : Se encuentra en un estado regular debido principalmente a las abrasiones superficiales que afectan a todos los montantes. Por otra parte podemos observar faltantes volumétricos de diversos tamaños, no sólo en las zonas donde encontramos pérdidas de la estructura sino también en todas las zonas colindantes y además en la mayor parte de la moldura más exterior del montante superior e inferior. Los niveles de afección son variados dependiendo del área y el grado de desgaste dejando a la vista en unos casos la base de bol negra desgastada, otros que llegan a la preparación blanca, y en otros casos más profundos con pérdidas que dejan expuesta la madera.

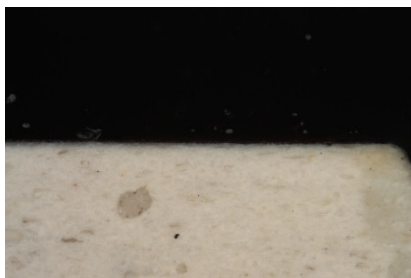
| Foto con luz visible donde se puede observar la fina granulometría de la preparación salvo por la excepción de pequeñas inclusiones de mayor tamaño. | Foto con luz UV donde se puede observar mejor las diferencias granulométricas y el estrato negro de bol sobre la preparación blanca. |

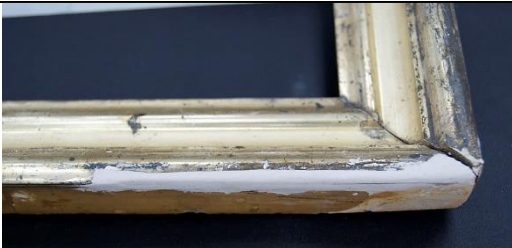
| | | Soler, N. (2015) LPCD739.005. Detalle de los resanes y la reconstrucción volumétrica de los faltantes. |

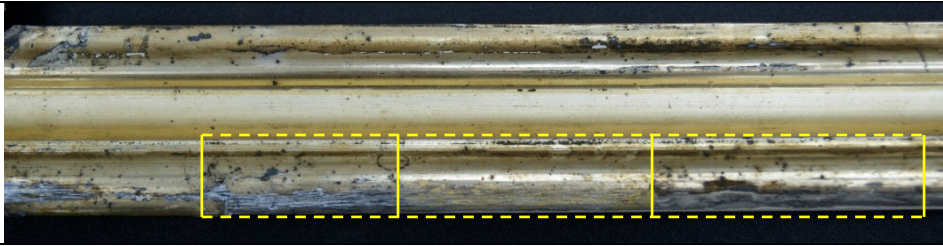
| | | Soler, N. (2015) LPCD739.010. Detalle del proceso de reintegración . Primer tramo tiene base negra y rigattino plateado. El segundo tramo las tres etapas : base negra, rigattino plateado y rigattino dorado y el tercer tramo sólo presenta la base negra. |

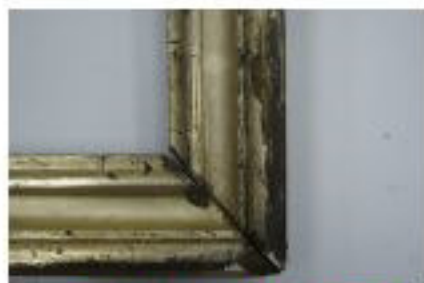
LPCD739.002.JPG

| | | Soler, N. (2015) LPCD739.002. Detalle de los faltantes, abrasiones y suciedad del anverso de las esquinas |
