INFORME DE INTERVENCIÓN

Torso masculino
Thomason (?)

Laboratorio de Pintura
Centro Nacional de Conservación y Restauración

17 de Mayo de 2016
Santiago de Chile

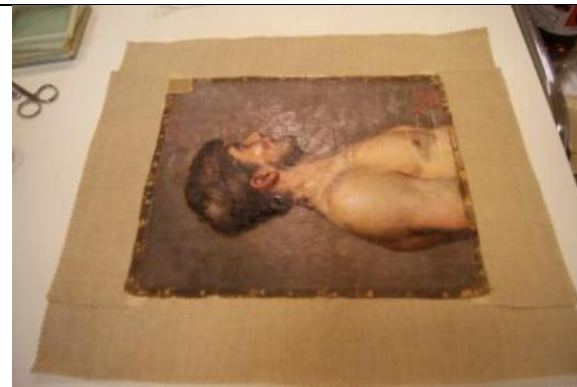
El anverso de la obra después de aplicar los orlos. Fotografía: Pérez, M. 2015. Archivo CNCR.

- Se prepararon orlos con tela de lino y adhesivo Bevafilm para volver a tensar la pintura en el bastidor con grapas. La tela fue previamente desbastada.

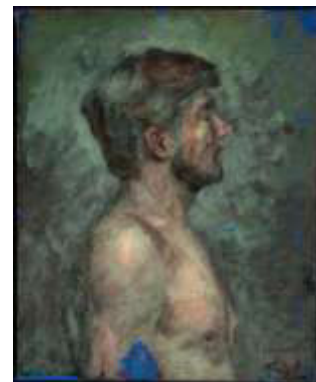
Anverso final. Fotografía de fluorescencia visible inducida por luz UV. (Ormeño, L. 2015)
