## INFORME DE INTERVENCIÓN

Paisaje con vacas  
Alfredo Helsby (1862-1933)

Laboratorio de Pintura  
Centro Nacional de Conservación y Restauración

06 de Febrero de 2019  
Santiago de Chile

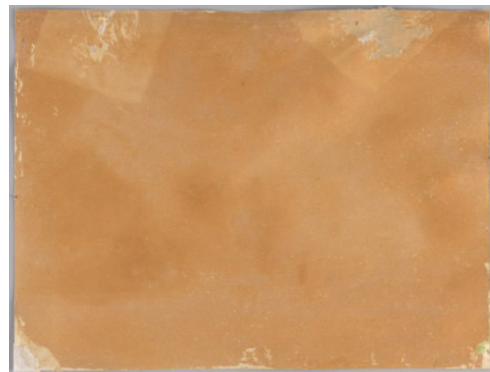
En general se encontraba en buen estado de conservación, aunque presentaba un rasgado de pequeñas dimensiones en el borde inferior y una esquina desprendida. El passepartout era de papel delgado, y se encontraba oscurecido y acidificado.

Anverso inicial. (Fotografía: Correa, C., 2015. LFD1338.02)

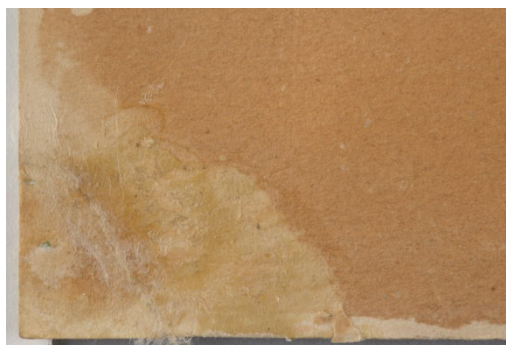
- **Tipificación y caracterización de síntomas:** Se observa un rasgado de pequeñas dimensiones en el borde inferior, y un desprendimiento en la esquina inferior derecha. Dado que el montaje presentaba un vidrio, la obra no se veía afectada por gran cantidad de suciedad superficial. La esquina desprendida estaba adherida con papel japonés.
- **Identificación y origen del síntoma:** El reverso de la obra se observa bastante amarilleado, lo que indicaría una acidificación del papel de pasta mecánica. Esto produce un debilitamiento de este y facilita la aparición de deterioros como rasgados. El soporte trasero es un cartón delgado que también aportó acidez al papel.

Esquina inferior izquierda (reverso)  
después de la intervención. LFD1338.60.  
(Fotografía: Pérez, T., 2016. Archivo  
CNCR.)

Proceso de adhesión de la esquina desprendida, reverso. LPCD717.015. (Fotografía: Pradenas, C. 2016. Archivo CNCR.)

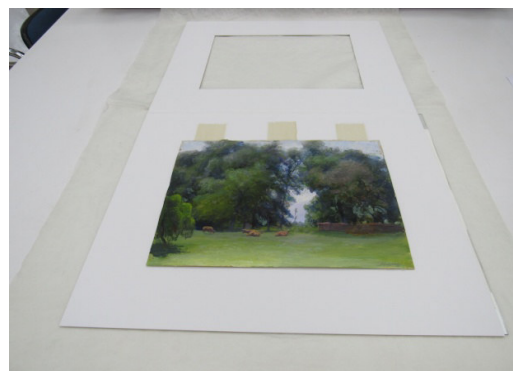
La obra ya montada en la carpeta de conservación con ventana para exhibirla. LPCD717.026. (Fotografía: Pérez, M., 2016. Archivo CNCR.)

Proceso de adhesión de bisagras de papel para realizar montaje en carpeta libre de ácido que permitiera la exhibición. LPCD717.019. (Fotografía: Pradenas, C., 2016. Archivo CNCR.)

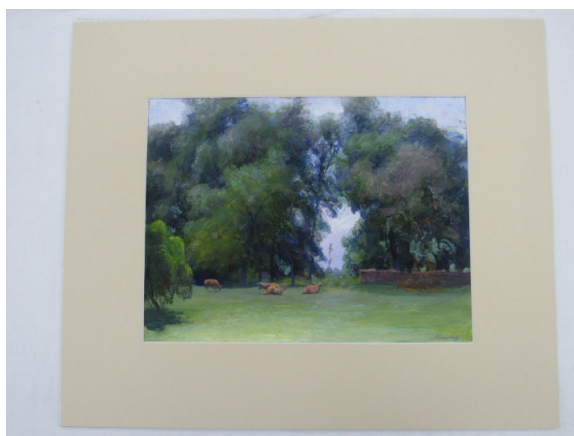
Anverso después de la intervención, con passepartout nuevo. LPCD717.028. (Fotografía: Pérez, M., 2016. Archivo CNCR.)

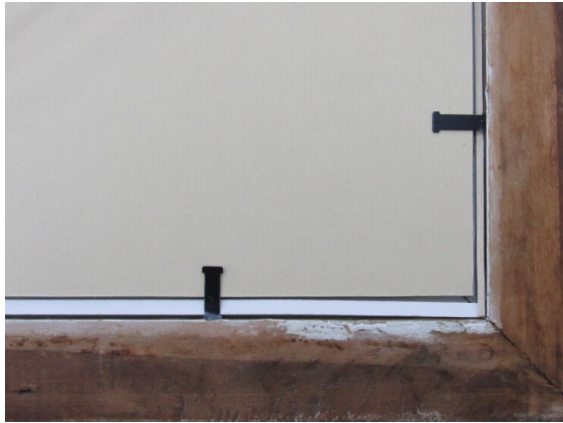
Detalle de nuevo sistema de montaje, fijaciones removibles. LPCD717.030. (Fotografía: Pérez, M. 2016. Archivo CNCR.)

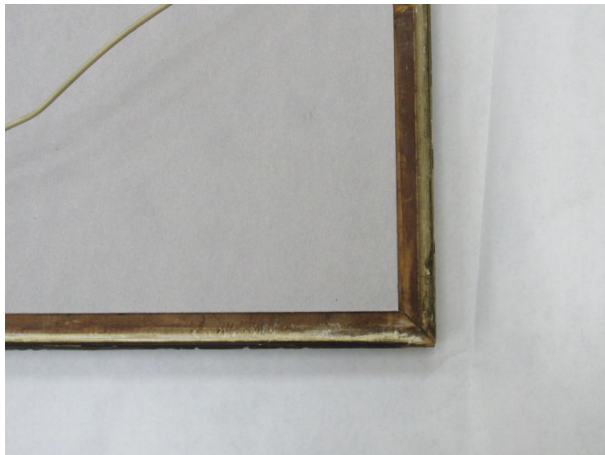
Detalle de esquina inferior derecha después de incorporar una protección trasera. LPCD717.032. (Fotografía: Pérez, M. 2016. Archivo CNCR.)

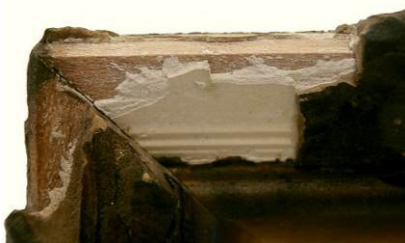
LPCD718.005

En cuanto a las pérdidas volumétricas, podemos encontrar faltantes de máximo 2 cm en la moldura exterior, es decir, la única que presenta decoración. Estas pérdidas, debido a sus dimensiones y ubicación, no ponen en riesgo la estructura general del marco. Sin embargo, las zonas pérdidas, coinciden con las zonas más vulnerables o frágiles (esquinas, salientes etc) por exposición a fuerzas mecánicas externas (golpes, abrasiones etc) y dichos faltantes podrían suponer ahora, nuevas zonas de enganche que pudieran implicar la pérdida de algún ornamento colindante expuesto por los bordes del faltante.

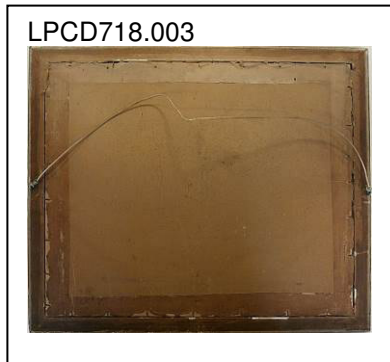
Detalle del reverso en la zona de los clavos donde el papel adhesivo ha sido sesgado y vista general del anverso con trasera de protección.

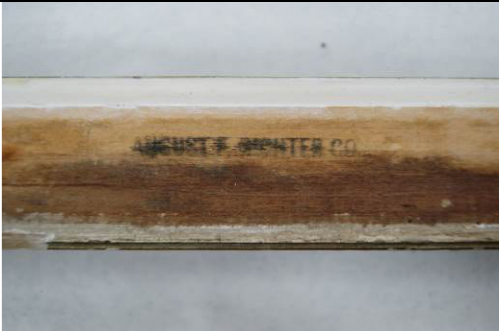
| | | | Soler, N. (2015) LPCD718.011. Detalle del sello del reverso. | | |

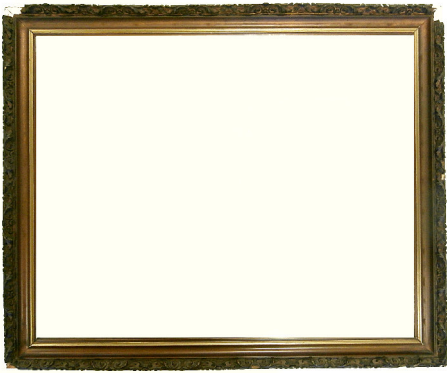
| Soler, N. (2015) LPCD718.001. Foto Inicial | | | Soler, N. (2015) Foto Final | | |

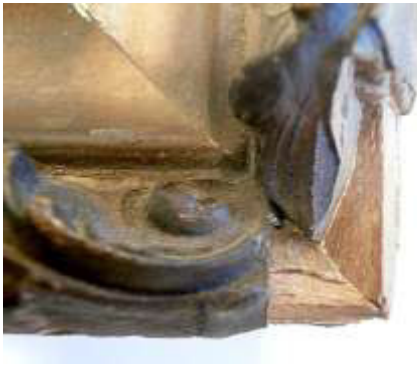
Detalle fatante esquina (Soler, N. 2015)

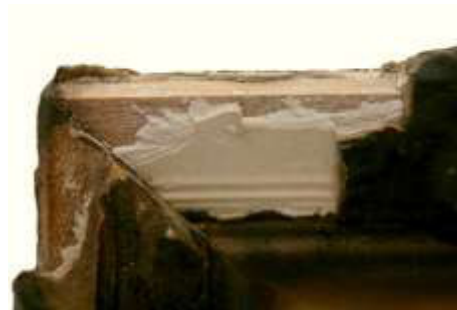
Detalle faltante preparación esquina (Soler, N. 2015)

- Consolidación de las zonas de preparación debilitadas: Se han tratado aquellas zonas donde la pérdida de la moldura (seguramente por impacto) ha provocado el debilitamiento o el arranque parcial del estrato de preparación grueso sobre el que se adhiere. Se aplican concentraciones al 75% de cola blanca mediante inyección ya que los estratos a cohesionar a parte del grosor excesivo que presentan, son casi impermeables.
- Consolidación de bordes en faltantes: se ha aplicado una capa de cola blanca al 25% en aquellos bordes que presentan fractura pero no presentan pérdidas de cohesión con el estrato subyacente a fin de sellar y reforzar la zona de las fracturas que hayan podido quedar más debilitadas.
