MEMORIA DE INTERVENCIÓN
Conservación - Restauración

Dibujos

Retrato de Don Francisco Arriagada, Primeros Pasos, Hacendado, Montmatre, Dos Croquis y
Pescadores
Raymond Quinsac Monvoisin

31 de Diciembre de 2021
Santiago de Chile

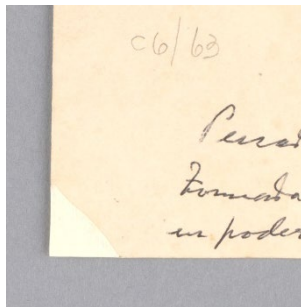
El soporte presenta suciedad superficial por anverso y reverso, tiene dos intervenciones anteriores; una en el borde superior donde se notan restos de papel, tipo japonés, que podrían ser residuos de alguna bisagra utilizada para un antiguo montaje, y otra, en la esquina inferior derecha que es la adhesión de un papel que completa el faltante que tenía esa esquina.

Figura 30: Pescadores reverso antes del tratamiento, detalle intervención anterior. (Fotografía: Pérez, T. 2019. Edición: Pradenas, C. 2021. Archivo CNCR)

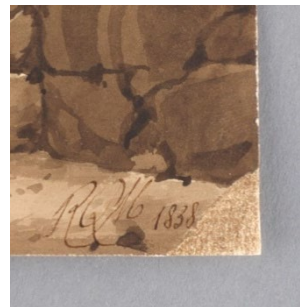
Figura 31: Pescadores anverso antes del tratamiento, detalle intervención anterior. (Fotografía: Pérez, T. 2019. Edición: Pradenas, C. 2021. Archivo CNCR)

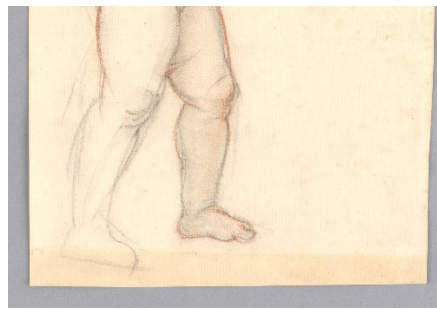
Figura 34: Primeros pasos anverso antes del tratamiento, detalle de cambio de color en borde inferior. (Fotografía: Pérez, T. 2019. Edición: Pradenas, C. 2021. Archivo CNCR)

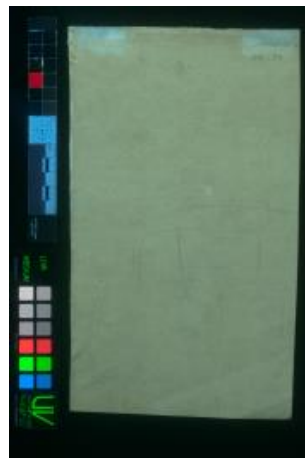
Figura 35: Primeros pasos reverso inicial con radiación UV, intervención anterior en borde superior. (Fotografía: Monteverde, P. 2020. Archivo CNCR)

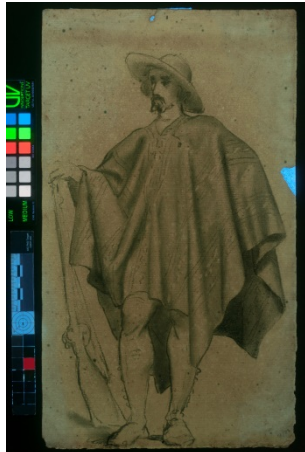
Figura 40: Hacendado anverso inicial con radiación UV, intervención anterior en borde derecho (Fotografía: Monteverde, P. 2020. Archivo CNCR)

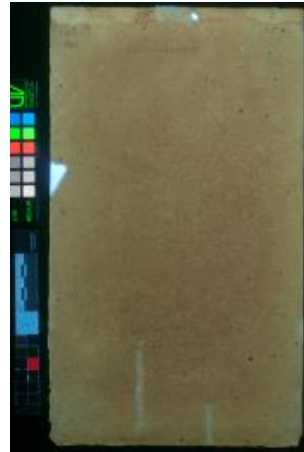
Figura 41: Hacendado reverso inicial con radiación UV, intervención anterior en borde superior. (Fotografía: Monteverde, P. 2020. Archivo CNCR)

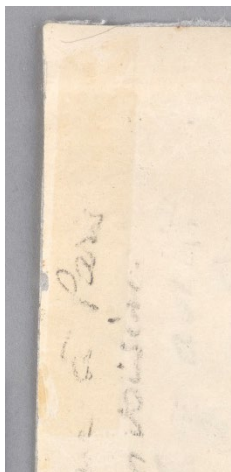
El soporte presenta suciedad superficial por anverso y reverso, arrugas y ondulaciones, manchas de elementos sustentados y de adhesivos. Se observan intervenciones anteriores como: adhesión de un papel tipo tissue por todo el reverso de la obra, que produjo las deformaciones del soporte, restos de papel, tipo japonés, que podrían ser

Figura 42: Retrato de don Francisco Arriagada anverso antes del tratamiento, detalle mancha de adhesivo. (Fotografía: Pérez, T. 2019. Edición: Pradenas, C. 2021. Archivo CNCR)

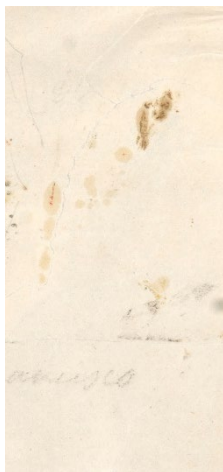
Figura 43: Retrato de don Francisco Arriagada anverso antes del tratamiento, detalle mancha de elemento sustentado. (Fotografía: Pérez, T. 2019. Edición: Pradenas, C. 2021. Archivo CNCR)

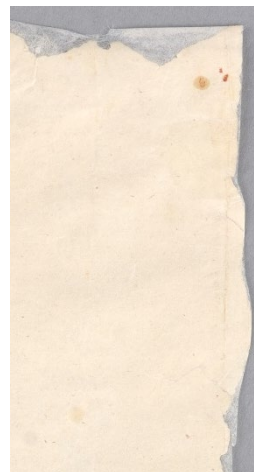
residuos de alguna bisagra utilizada para un antiguo montaje y algunas uniones de rasgado.

Figura 44: Retrato de don Francisco Arriagada anverso antes del tratamiento, detalle de papel tissue que se adhirió por el reverso. (Fotografía: Pérez, T. 2019. Edición: Pradenas, C. 2021. Archivo CNCR)

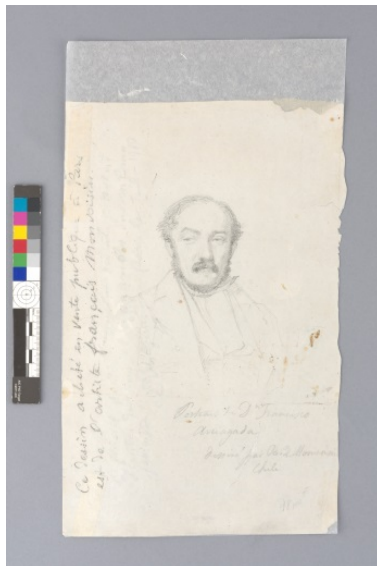
Figura 56: Retrato de don Francisco Arriagada anverso después del tratamiento.
(Fotografía: Pérez, T. 2021. Archivo CNCR)

- Eliminación de intervenciones anteriores, mediante lavado por inmersión con agua filtrada por 20 minutos.
- Laminación con papel japonés y almidón de trigo mezclado con metilcelulosa con este procedimiento se unen rasgados y se estabiliza el soporte, además se consolidan los elementos sustentados.
- Aplanamiento por medio de tensión sobre la mesa con metilcelulosa y la obra boca arriba.
- Adhesión de injerto en esquina superior derecha. Injerto de papel japonés adherido con almidón de trigo mezclado con metilcelulosa.

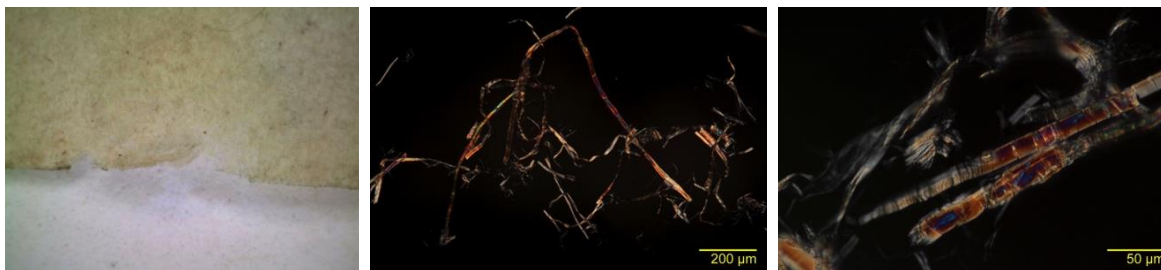
UPGD-006-01

Se observa presencia de fibras de naturaleza vegetal, encontrándose en su mayoría fibras largas con las características morfológicas típicas de las fibras de tallo, nodos y estriaciones en sentido vertical. Las fibras se encuentran aisladas y aparecen en regular estado de conservación, algunas de ellas han perdido sus características morfológicas (Figura 2, derecha). El resumen del estudio de las fibras se muestra en la Tabla 2.

Figura 2. Caracterización de la muestra UPGD-006-01. Izquierda: Zona de toma de muestra de soporte, observación bajo luz normal (50X). Centro: Observación de la sección longitudinal de una fibra, bajo luz transmitida polarizada (100X). Derecha: Observación de la sección longitudinal de una fibra, bajo luz transmitida polarizada (400X). (Archivo fotográfico CNCR. Fotógrafo: V. Godoy, 2020)

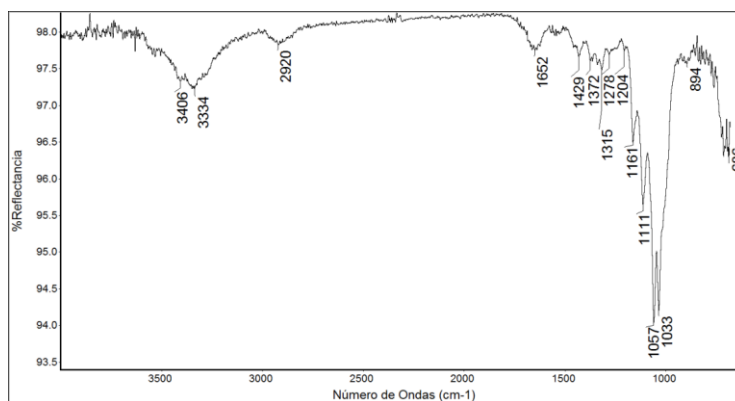
UPGD-006-02

El espectro (Figura 3) muestra las señales características de la celulosa (3334, 1652, 1429, 1372, 1315, 1204, 1161, 1111, 1057, 1033, 894 cm^{-1}).

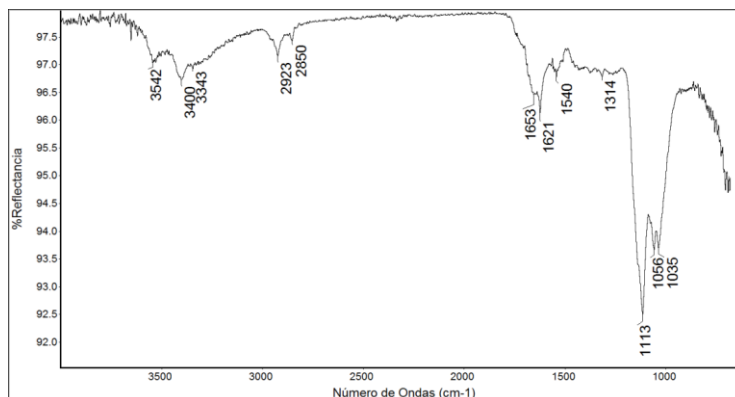
UPGD-006-03

El espectro (Figura 4), presenta señales que corresponden a yeso (sulfato de calcio dihidratado) (3542, 3400, 1621, 1113 cm^{-1}), señales que podrían corresponder a un material proteico (2923, 2850, 1653, 1540 cm^{-1}), y señales que corresponden a la celulosa (3343, 1314, 1056, 1035 cm^{-1}).

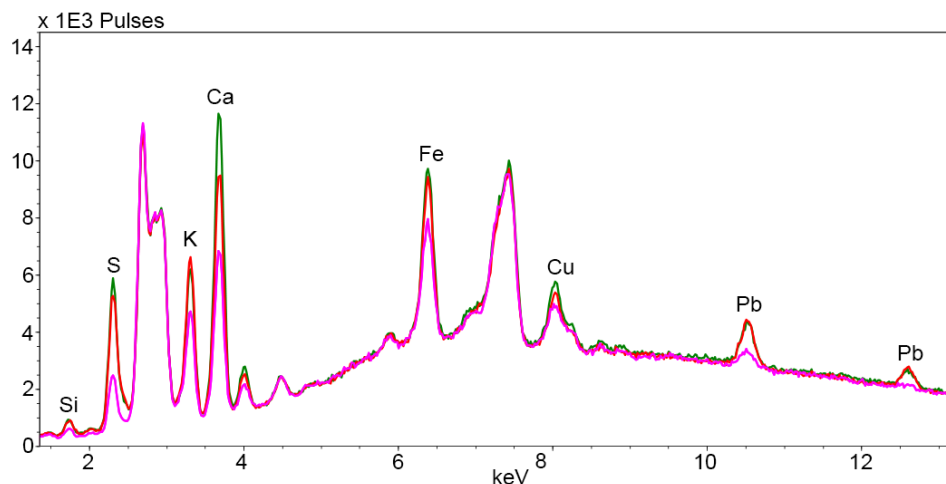
En la Tabla 3, se describen los elementos identificados en el análisis. Tal como se muestra en la Figura 5, la intensidad general observada en las mediciones es baja. Sin embargo, es posible observar diferencias en la composición entre las distintas zonas de medición estudiadas, evidenciadas por la diferencia de las señales de calcio (Ca), azufre (S), potasio (K) y plomo (Pb).

Figura 5. Espectro p-XRF comparativo de dos zonas con alta concentración de elemento sustentado (UPGD-006-04 y UPGD-006-05, en rojo y verde respectivamente) y de una zona del reverso sin presencia de elemento sustentado (UPGD-006-06, en rosado) (Archivo fotográfico CNCR. Analista: V. Godoy, 2020).

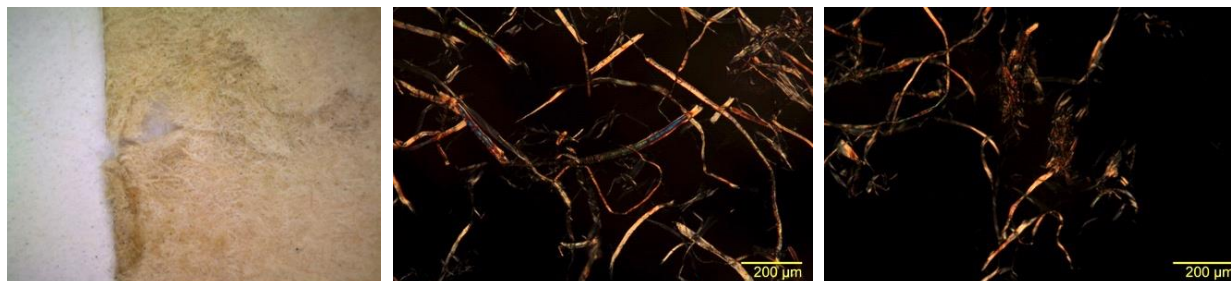
UPGD-005-01

Se observa presencia de fibras de naturaleza vegetal, encontrándose en su mayoría fibras largas con las características morfológicas típicas de las fibras de tallo, nodos y estriaciones en sentido vertical. Se identifican además, fibras que presentan torsiones sobre su propio eje. Las fibras se encuentran aisladas y aparecen en mal estado de conservación (Figura 2, derecha). El resumen del estudio de las fibras se muestra en la Tabla 2.

El soporte identificado corresponde a un papel manufacturado con fibras de lino o cáñamo y algodón. La ausencia de lignina (test de Floroglucinol), indica que probablemente correspondería a un papel de trapo. El análisis de las fibras, muestra un avanzado estado de deterioro, que se refleja en la pérdida extendida de características sus morfológicas, lo cual es consecuente con el valor del pH determinado (3,7).

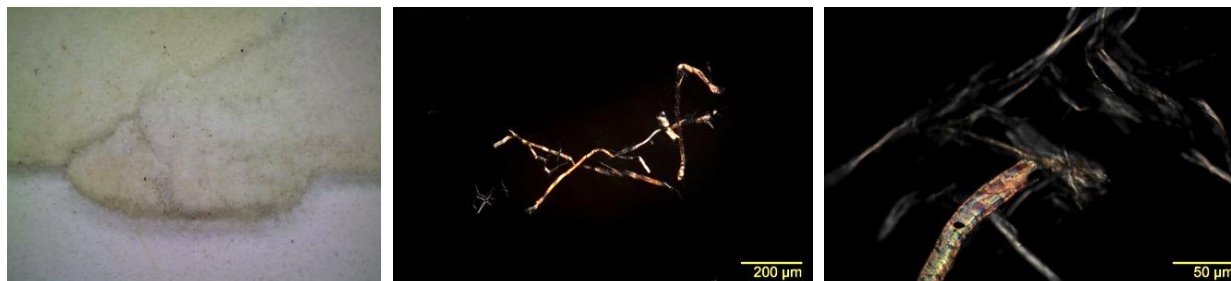
UPGD-004-01

Se observa presencia de fibras de naturaleza vegetal, encontrándose en su mayoría fibras largas con las características morfológicas típicas de las fibras de tallo, nodos y estriaciones en sentido vertical. Las fibras se encuentran aisladas y gran parte de ellas muestra pérdida de sus características morfológicas (Figura 2, derecha). El resumen del estudio de las fibras se muestra en la Tabla 2.

El soporte identificado corresponde a un papel manufacturado con lino o cáñamo. La ausencia de lignina (test de Floroglucinol), indica que probablemente correspondería a un papel de trapo. El análisis muestra un avanzado estado de deterioro de las fibras, que se refleja en la pérdida extendida de características sus morfológicas. Por otra parte, el valor del pH determinado (9,7), podría indicar que el papel fue manufacturado con reserva alcalina o que el pH se deba a la adición de algún compuesto para aumentar su pH, en una intervención previa.

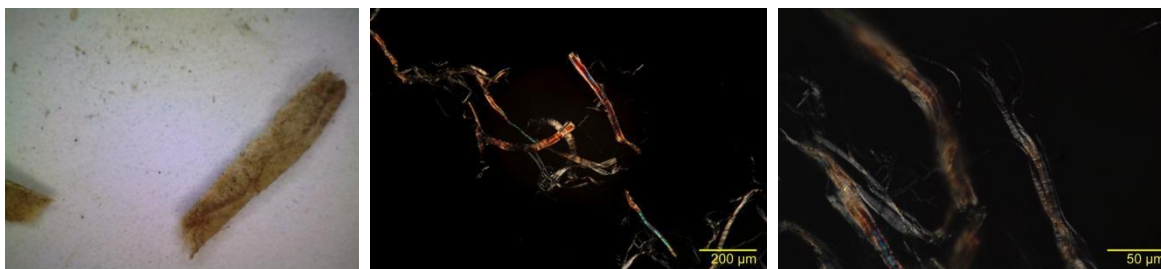
UPGD-003-01

Se observa presencia de fibras de naturaleza vegetal, encontrándose en su mayoría fibras largas con características morfológicas típicas de las fibras de tallo, nodos y estricciones en sentido vertical. Las fibras se encuentran aisladas y aparecen en mal estado de conservación, gran parte de ellas han perdido sus características morfológicas (Figura 2, derecha). El resumen del estudio de las fibras se muestra en la Tabla 2.

El soporte identificado corresponde a un papel manufacturado con lino o cáñamo. La ausencia de lignina (test de Floroglucinol), indica que probablemente corresponde a un papel de trapo. El análisis de las fibras, muestra que gran parte de las fibras han perdido características morfológicas, lo cual podría indicar un avanzado estado de deterioro.

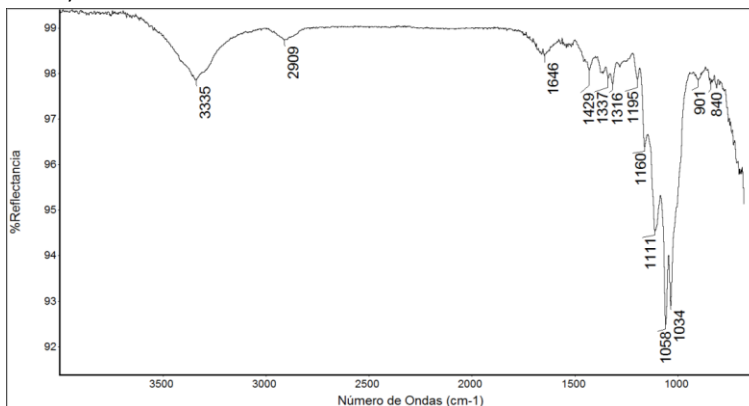
UPGD-003-02

El espectro (Figura 3), presenta señales de los carbohidratos del soporte (3335, 1646, 1429, 1337, 1316, 1195, 1160, 1111, 1058, 1034 cm^{-1}).

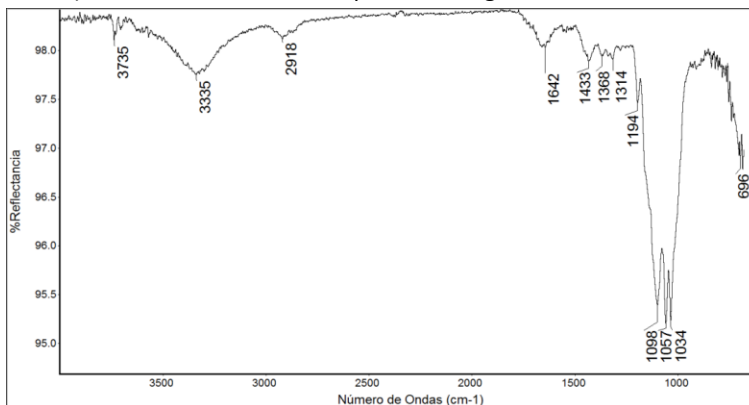
UPGD-003-03

El espectro (Figura 4), presenta señales que corresponden a los carbohidratos del soporte (3335, 1642, 1433, 1368, 1314, 1194, 1057, 1034 cm^{-1}). La señal a 1098 cm^{-1} no pudo ser asignada.

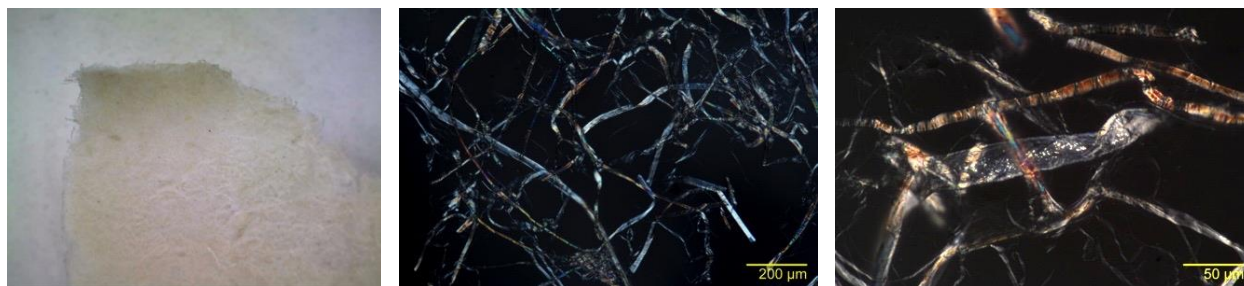
UPGD-002-01

Se observa presencia de fibras de naturaleza vegetal, encontrándose en su mayoría fibras largas con las características morfológicas típicas de las fibras de tallo, nodos y estriaciones en sentido vertical. Se identifican además, fibras largas que presentan torsiones sobre su propio eje. Las fibras se encuentran aisladas y aparecen en regular estado de conservación (Figura 2, derecha). El resumen del estudio de las fibras se muestra en la Tabla 2.

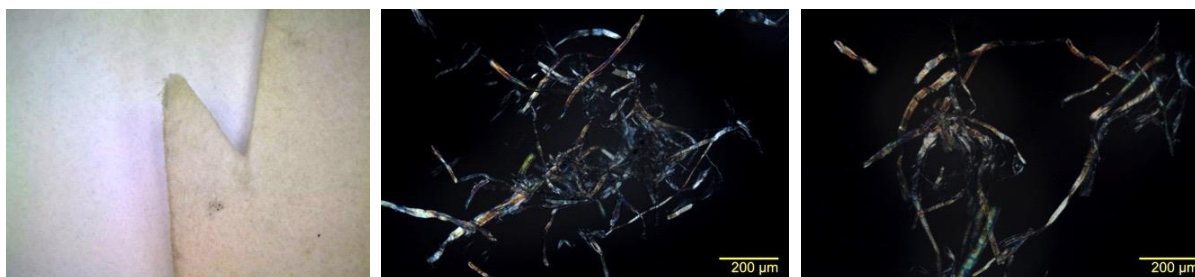
UPGD-001-01

Se observa presencia de fibras de naturaleza vegetal, encontrándose en su mayoría fibras largas con las características morfológicas típicas de las fibras de tallo, nodos y estriaciones en sentido vertical. Las fibras se encuentran aisladas y aparecen en regular estado de conservación. Se observan pocas fibras con pérdida de características morfológicas (Figura 2, derecha). El resumen del estudio de las fibras se muestra en la Tabla 2.

El soporte identificado corresponde a un papel manufacturado con lino o cáñamo. La ausencia de lignina (test de Floroglucinol), indica que probablemente correspondería a un papel de trapo. El análisis morfológico de las fibras, muestra que se conservan en un buen estado, sin embargo el valor inusualmente ácido del pH determinado (2,9), podría estar indicando un estado de deterioro más avanzado.
