MEMORIA DE INTERVENCIÓN

Buques de la Escuadra Chilena
Álvaro Casanova Zenteno

Laboratorio de Pintura
Centro Nacional de Conservación y Restauración

22 de Marzo de 2016
Santiago de Chile

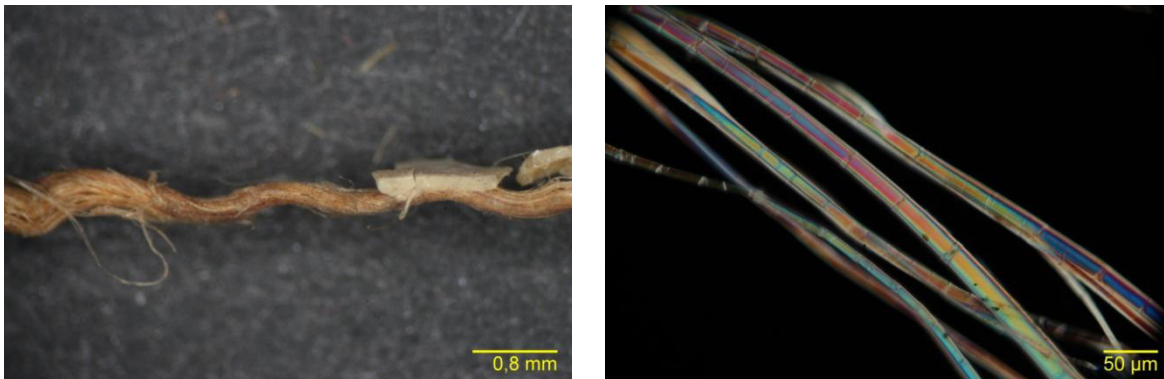
Resultado: Se observó un hilo de perfil levemente tableado, con grosor de aproximadamente 300 µm y ancho en torno a los 700 µm. El hilo presenta torsión Z con un ángulo aproximado de 80 grados. El hilo se observa menos apretado que el resto de las muestras observadas. Se observó la presencia de material pictórico adherido y un residuo orgánico oxidado (Figura 4, izquierda).

Resultado: Se identificaron fibras de origen vegetal, que presentaron estriaciones y marcas cruzadas características de las fibras de tallo. Muestran material adherido a las fibras. El diámetro de las fibras es de 6 a 23 µm. En base a los resultados del test modificado de Herzog, las fibras tienen giro S, por lo que podría tratarse de lino o ramio (Figura 4, derecha).

Figura 4. Observación de la muestra LAN-092-03. Izquierda: observación del hilo bajo luz normal, por microscopio Stemi 2000-C. Derecha: observación de la sección longitudinal por luz polarizada transmitida, por microscopio Axioskop 40. (Archivo fotográfico CNCR. Fotógrafo: T. Aguayo, 2016).

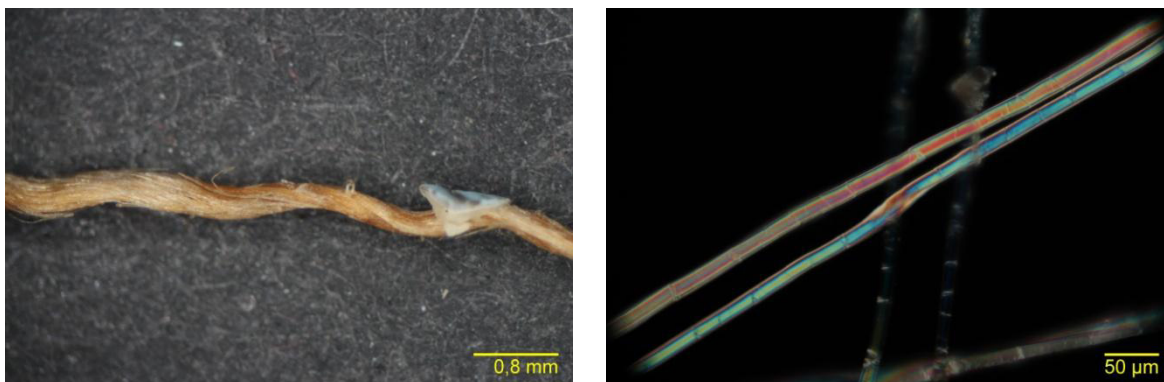
Resultado: Hilo de perfil ondulado y tableado con un grosor de aproximadamente 300 µm y un ancho de entre 650 y 700 µm. Se observan restos de material pictórico y material orgánico oxidado, y presenta menos suciedad que en las muestras anteriores. El hilo tiene torsión Z con ángulo de aproximadamente 70 grados. (Figura 5, izquierda).

Resultado: Se identificaron fibras de origen vegetal, que presentaron estriaciones y marcas cruzadas características de las fibras de tallo. Se observan adherencias. Las fibras aparecen aisladas con diámetros de 7 a 27 μm . En base a los resultados del test modificado de Herzog, las fibras tienen giro S, por lo que podría tratarse de lino o ramio (Figura 5, derecha).

Figura 5. Observación de la muestra LAN-092-04. Izquierda: observación del hilo bajo luz normal, por microscopio Stemi 2000-C. Derecha: observación de la sección longitudinal por luz polarizada transmitida, por microscopio Axioskop 40. (Archivo fotográfico CNCR. Fotógrafo: T. Aguayo, 2016).

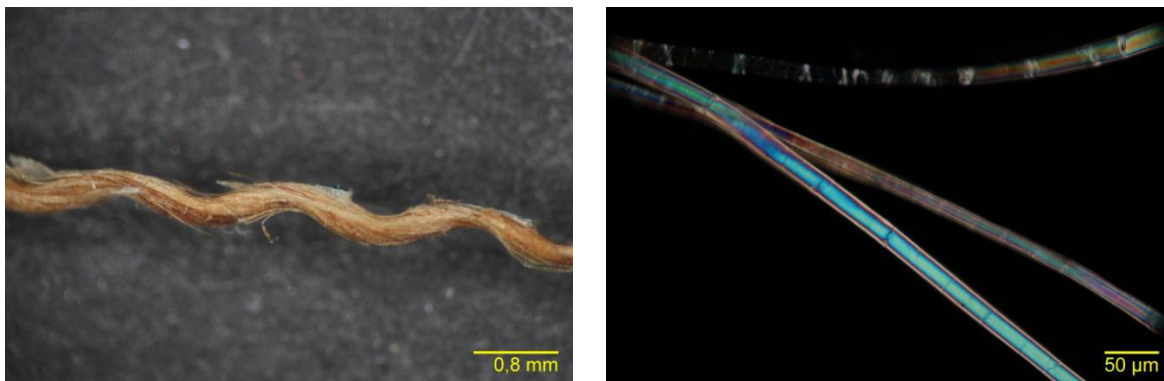
Resultado: Hilo de perfil ondulado con grosor de 300 μm y ancho de 700 μm . El hilo presenta torsión Z con un ángulo de 70 grados. Se observan restos de material pictórico, algo de material orgánico oxidado y poca suciedad. Presenta una coloración heterogénea y es comparativamente más rígido que las muestras anteriores (Figura 6, izquierda).

Resultado: Se identificaron fibras de origen vegetal, que presentaron estriaciones y marcas cruzadas características de las fibras de tallo. Con presencia de adherencias, con fracturas y evidencias de deterioro. Las fibras aparecen aisladas con diámetros de 11 a 21 μm . En base a los resultados del test modificado de Herzog, las fibras tienen giro S, por lo que podría tratarse de lino o ramio (Figura 6, derecha).

Figura 6. Observación de la muestra LAN-092-05. Izquierda: observación del hilo bajo luz normal, por microscopio Stemi 2000-C. Derecha: observación de la sección longitudinal por luz polarizada transmitida, por microscopio Axioskop 40. (Archivo fotográfico CNCR. Fotógrafo: T. Aguayo, 2016).

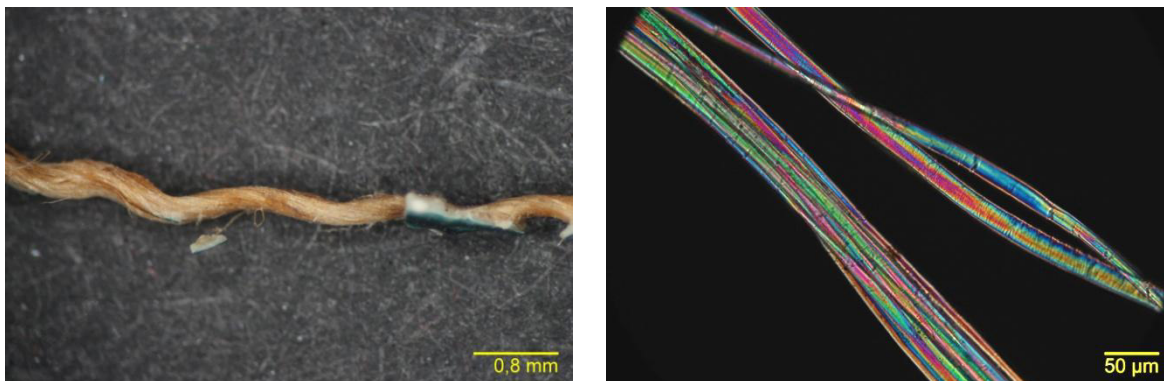
adherido, material orgánico oxidado y poca suciedad. Muestra torsión Z, con ángulo de 71 grados (Figura 7, izquierda).

Resultado: Se identificaron fibras de origen vegetal, que presentaron estriaciones y marcas cruzadas características de las fibras de tallo. Con presencia de adherencias. Las fibras aparecen aisladas con diámetros de 7 a 22 μm . En base a los resultados del test modificado de Herzog, las fibras tienen giro S, por lo que podría tratarse de lino o ramio (Figura 7, derecha).

Figura 7. Observación de la muestra LAN-092-06. Izquierda: observación del hilo bajo luz normal, por microscopio Stemi 2000-C. Derecha: observación de la sección longitudinal por luz polarizada transmitida, por microscopio Axioskop 40. (Archivo fotográfico CNCR. Fotógrafo: T. Aguayo, 2016).

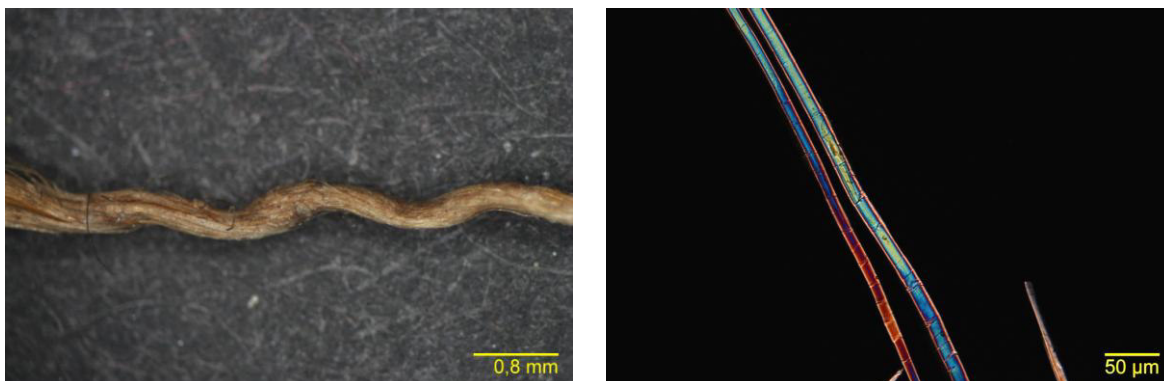
Resultado: Se observó un hilo más sucio que los anteriores con material pictórico adherido y con un material orgánico oxidado. Presenta un perfil ondulado con un ancho en torno a los 700 μm y un grosor en torno a los a los 300 μm . El hilo presenta torsión Z con un ángulo de 85 grados (Figura 8, izquierda).

Resultado: Se identificaron fibras de origen vegetal, que presentaron estriaciones y marcas cruzadas características de las fibras de tallo. Con presencia de adherencias. Las fibras aparecen aisladas con diámetros de 10 a 18 μm . En base a los resultados del test modificado de Herzog, las fibras tienen giro S, por lo que podría tratarse de lino o ramio (Figura 8, derecha).

Figura 8. Observación de la muestra LAN-092-07. Izquierda: observación del hilo bajo luz normal, por microscopio Stemi 2000-C. Derecha: observación de la sección longitudinal por luz polarizada transmitida, por microscopio Axioskop 40. (Archivo fotográfico CNCR. Fotógrafo: T. Aguayo, 2016).

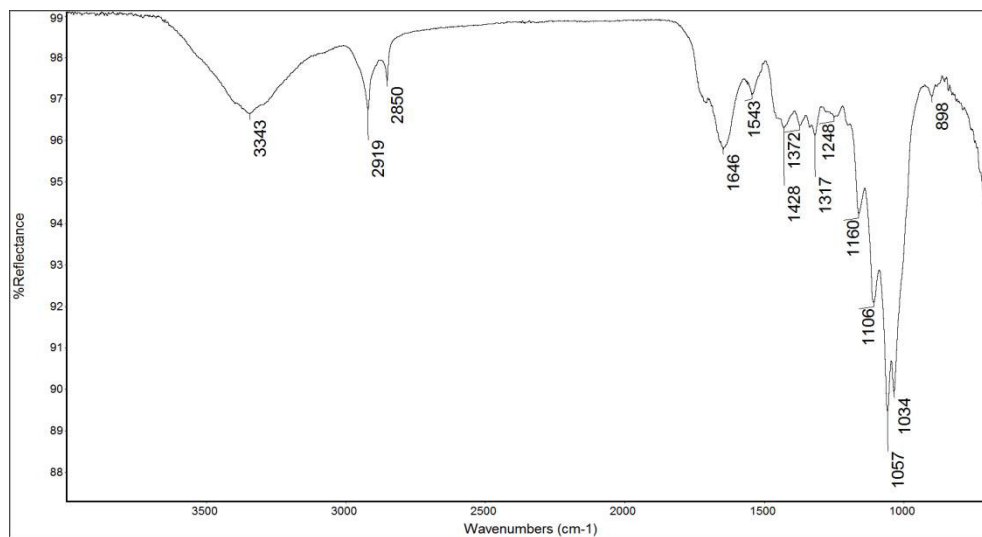
Resultado: Es posible observar las señales correspondientes a una fibra celulósica (3343 , 1428 , 1372 , 1317 , 1160 , 1106 , 1057 , 1034 y 898 cm^{-1}) y a un material protéico (1646 , 1543 y 1248 cm^{-1}) (Figura 9).

Figura 9. Espectro IR por ATR de la muestra LAN-092-05. (Archivo fotográfico CNCR. Analista: T. Aguayo, 2016).

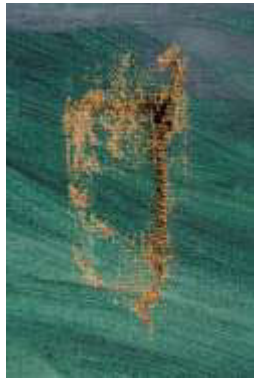
Perforaciones y rasgados: presenta tres rasgados de entre 5 y 3 en longitudes máximas localizados en el tercio inferior (dos hacia el lateral izquierdo y uno hacia el derecho) El perímetro de los rasgados presenta una fractura irregular de hilos sueltos que van adelgazando sus fibras hacia la punta.

Detalle inicial rasgado
(Pérez, T. 2016)

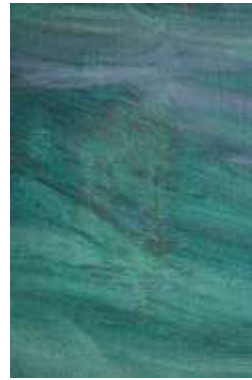
Detalle reintegración
final rasgado (Ormeño,
L. 2016)

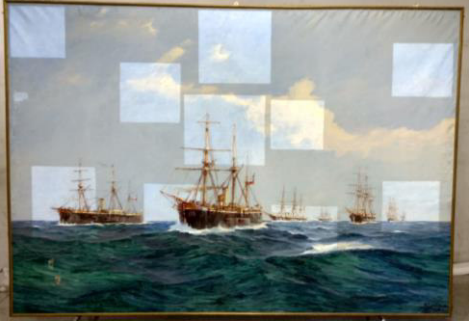
<p>Detalle de rasgado. Archivo CNCR: LFD1420.14. Ormeño, L.(2016)</p>	<p>Proceso de Limpieza. Archivo CNCR: LFD1420.28. Soler, N.(2016)</p>	<p>Proceso de Limpieza. Archivo CNCR: LFD1420.37. Soler, N.(2016)</p>
