INFORME DE INTERVENCIÓN

Escultura
Busto Manuel Montt / Demetrio Garini / 1864

Laboratorio de Monumentos
Centro Nacional de Conservación y Restauración

08 de Agosto de 2012
Santiago de Chile

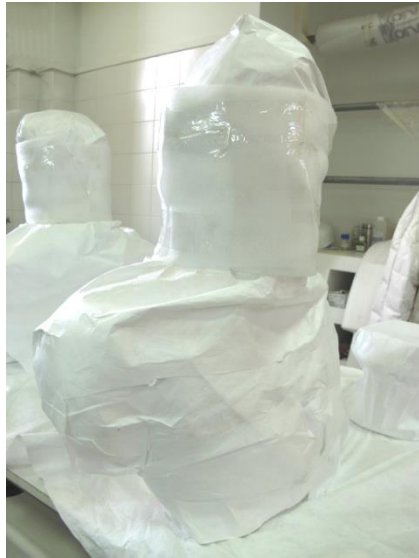
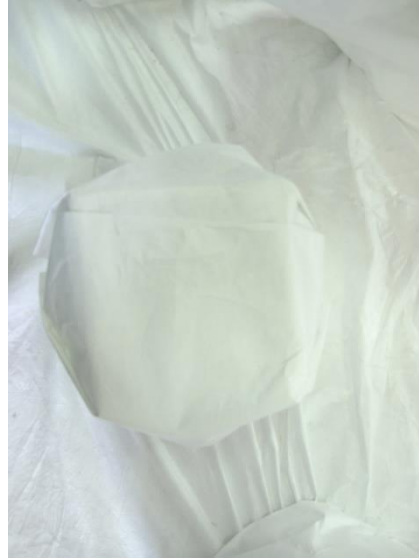
Busto y base embalados para su traslado a la exposición.

Problema	Método	Técnica	Materiales	Resultado
Protección adecuada para el traslado de la pieza al MHN.	Embalaje		Tyvek Ethafoam Huincha embalaje

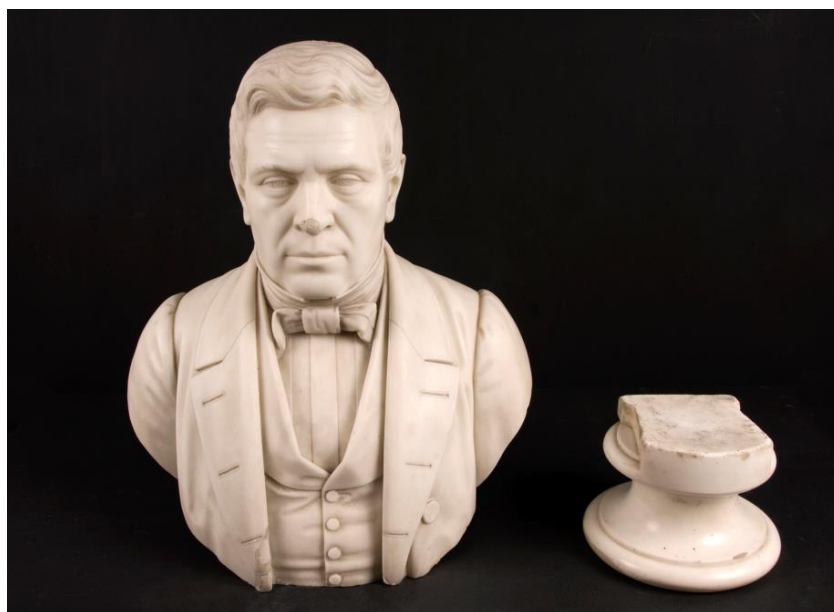
Busto Manuel Montt antes de la intervención, anverso.

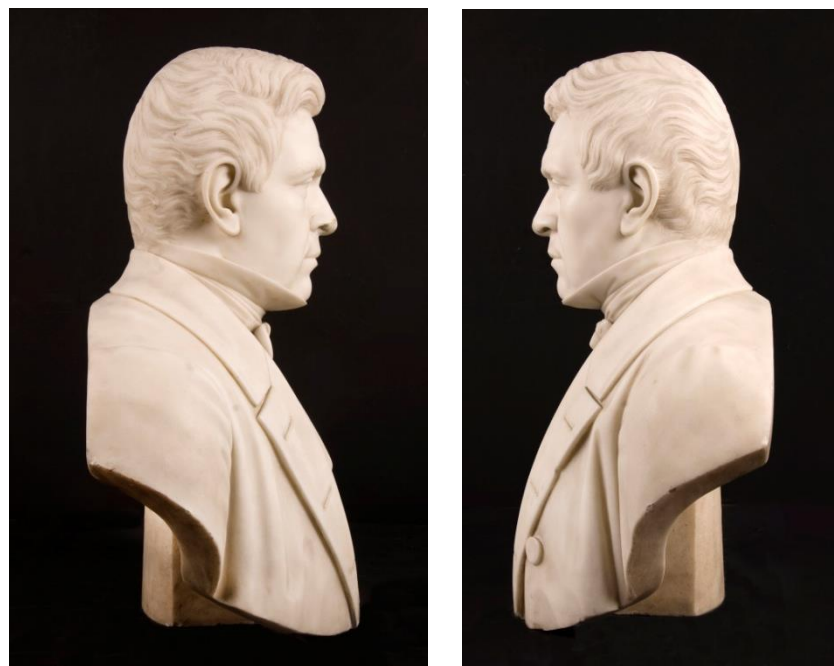
Busto Manuel Montt antes de la intervención, vistas laterales.

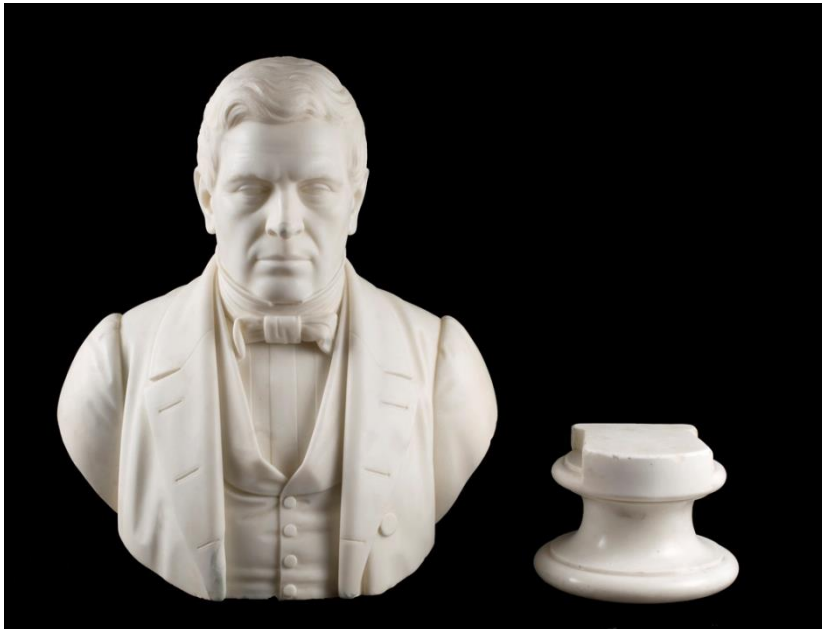
Busto Manuel Montt después de la intervención, anverso.

La acumulación de suciedad superficial era el daño más extendido y ocasionaba discontinuidad en la lectura general de la escultura, pues no permitía visualizar la traslucidez, textura y acabado que caracteriza al mármol. Para revertir esta alteración, se recurrió a la eliminación casi total de la suciedad superficial, recuperándose el acabado característico del mármol.

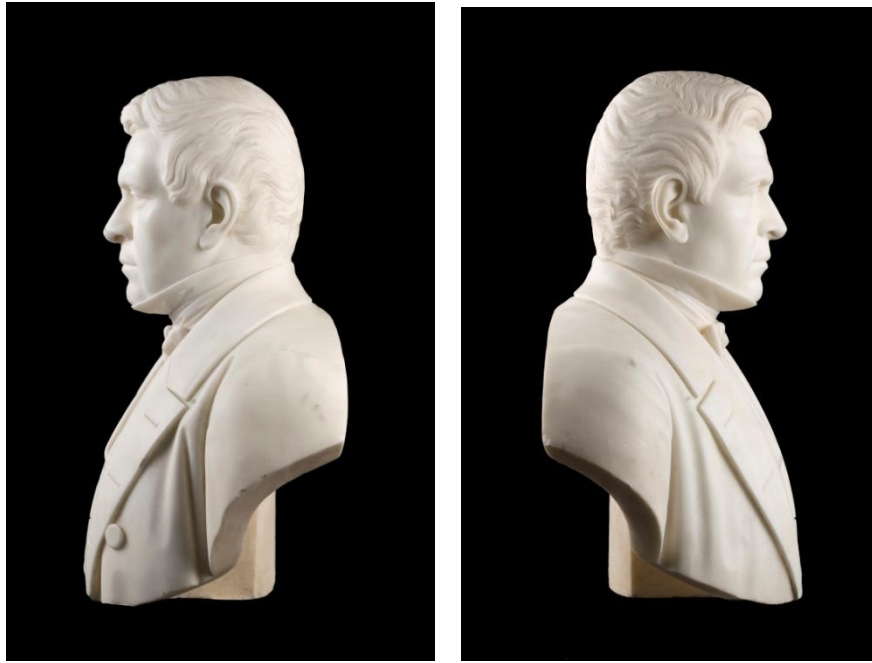
Busto Manuel Montt después de la intervención, vistas laterales.

Por otra parte se logró recuperar la volumetría de la nariz cuya discontinuidad afectaba la lectura de la obra por ser parte fundamental del rostro.
