INFORME DE INTERVENCIÓN

Retrato del Presidente Jorge Montt Álvarez
Luis Eugenio Lemoine / 1924

Laboratorio de Pintura
Centro Nacional de Conservación y Restauración

27 de Diciembre de 2013
Santiago de Chile

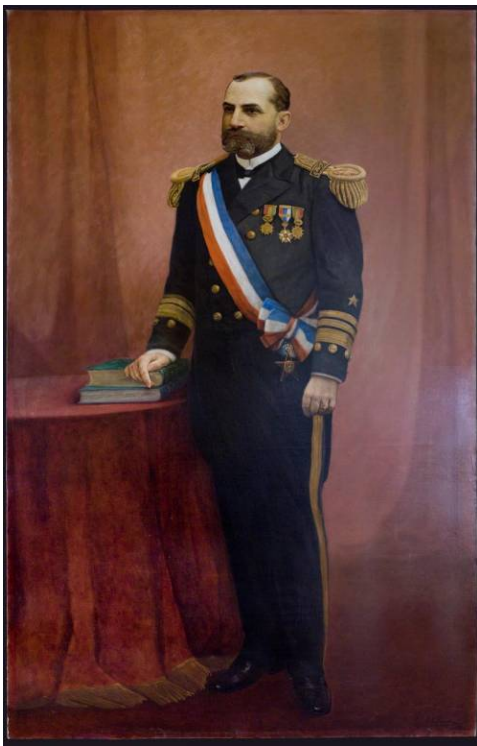
Anverso final (Rivas, V. 2013). Cota LFD
997.35

La intervención realizada sobre esta obra entregó excelentes resultados. Deteniendo los procesos de deterioro, además de recuperar la instancia estética al eliminar las manchas blanquecinas de pasmado que cubrían casi la totalidad de la obra, recuperando el colorido original de la pintura mediante la hidratación y saturación de la capa de protección, situación que permite insertar en óptimas condiciones nuevamente la obra junto a su enmarcación a la exhibición permanente del MHN, además potencie los valores estéticos e históricos de la pintura.

Entre los tratamientos realizados se encuentran, la eliminación de la suciedad superficial del reverso y anverso, la sujeción de los bordes de tensado de la tela al bastidor, la incorporación de las cuñas faltantes, unión de rasgados, consolidación en las zonas que presentaban pérdida de adherencia al estrato subyacente, saturación y eliminación de manchas blancas de pasmados de la capa de protección, nivelación de estratos, reintegración cromática, nivelación de brillos y reintegración de algunas manchas blancas que reaparecieron luego de barnizar. Tratamientos que permitieron recuperar el colorido original de la obra, además de otorgarle profundidad a la escena y permitir una fluida lectura estética de la obra, potenciando los valores existentes en ella.

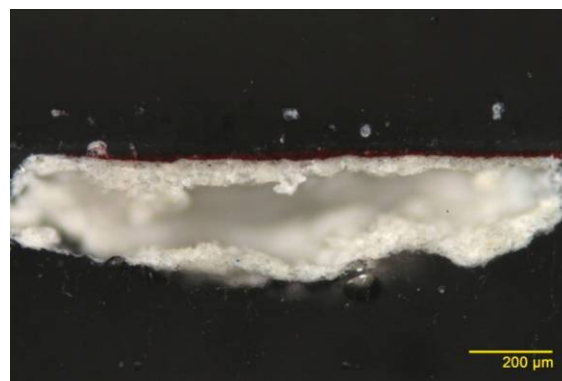
Imagen 2: Corte estratigráfico de la muestra LPC-162-06, observada bajo luz visible (S. Chiostergi. 2013)

En cuanto a los análisis científicos e imagenológicos practicados a la pintura se establece una base de preparación de sulfato de calcio altamente sensible a la humedad lo cual podría tener relación con las manchas blanquecinas presentes en la capa de protección, los análisis también dieron cuenta de algunos repintes los cuales no interfieren mayormente en la lectura estética de la obra.

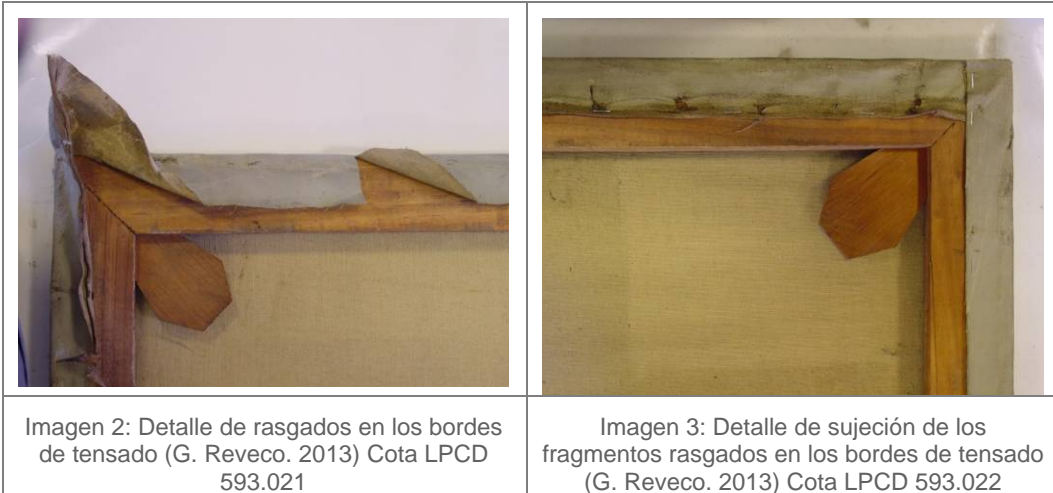
Una vez iniciado el proceso de sujeción de los bordes de tensado nos dimos cuenta que existía una pequeña fisura en el bastidor, la cual se trabajó con PVA y presión (Imágenes 4 y 5).

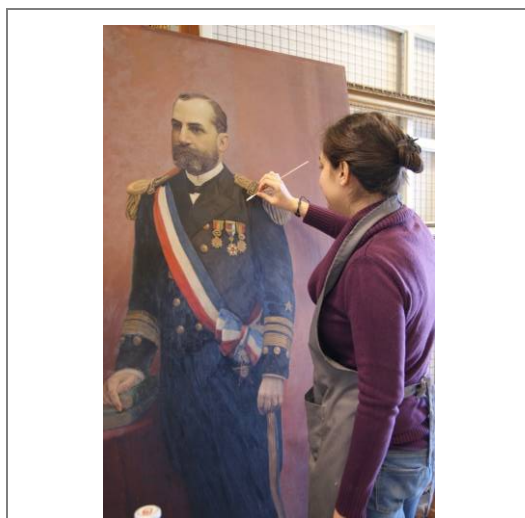
Imagen 1: Noemí Soler, proceso de limpieza
(G. Reveco. 2013) Cota LPCD 593.003

Una vez culminado el proceso de limpieza superficial generalizada del anverso la obra se recuperó notoriamente parte de su colorido y brillo original, probablemente a causa de la eliminación de la suciedad y la hidratación de la capa de protección, permitiendo apreciar el estado real de la capa de protección, las manchas blanquecinas (pasmados) y los repintes. En cuanto a la capa de protección esta se apreciaba satinada y las manchas blanquecinas continuaban presentes y abarcando casi la totalidad de la obra, situación ante la cual el Laboratorio de Pintura decide solicitar nuevamente una toma de muestras científicas que permitan explicar el origen de las manchas. Esta vez los análisis fueron realizados por el químico asociado al Laboratorio de Análisis Álvaro Aliaga, quien señaló que la capa de protección presenta fuertes señales de cera de abeja, lo que impide

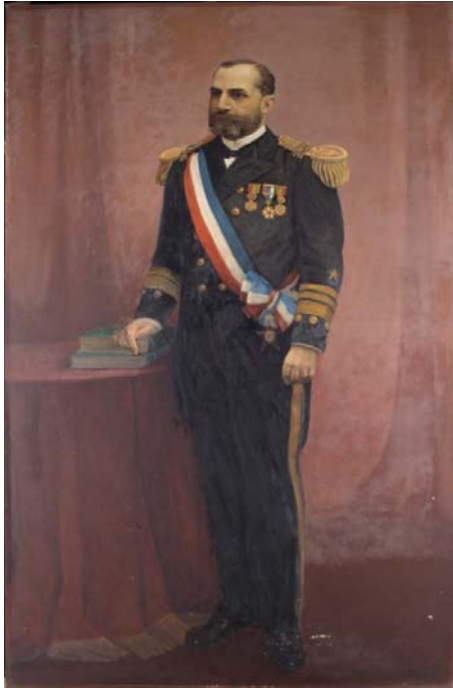
Anverso inicial (Rivas, V. 2013). Cota LFD 997.03

La obra presenta suciedad superficial generalizada y suciedad adherida como fecas de insecto; faltantes de soporte en la mitad inferior, todos de menor tamaño, donde el más grande de ellos mide 1.5 cm aproximadamente, además de faltantes de base de preparación y capa pictórica, de aproximadamente 1 cm el más grande y distribuidos por toda la pintura, donde algunos de ellos son coincidentes con los faltantes de soporte.

Se observan también algunos repintes y diversas manchas blanquecinas atribuidas inicialmente a pasmos en la capa de protección, las que están distribuidas por toda la obra.

La obra se encuentra en regular estado de conservación y si bien no presenta importantes deterioros a nivel estructural, si presenta alteraciones a nivel de imagen que dificultan su correcta lectura estética e impiden recorrer visualmente el cuadro.

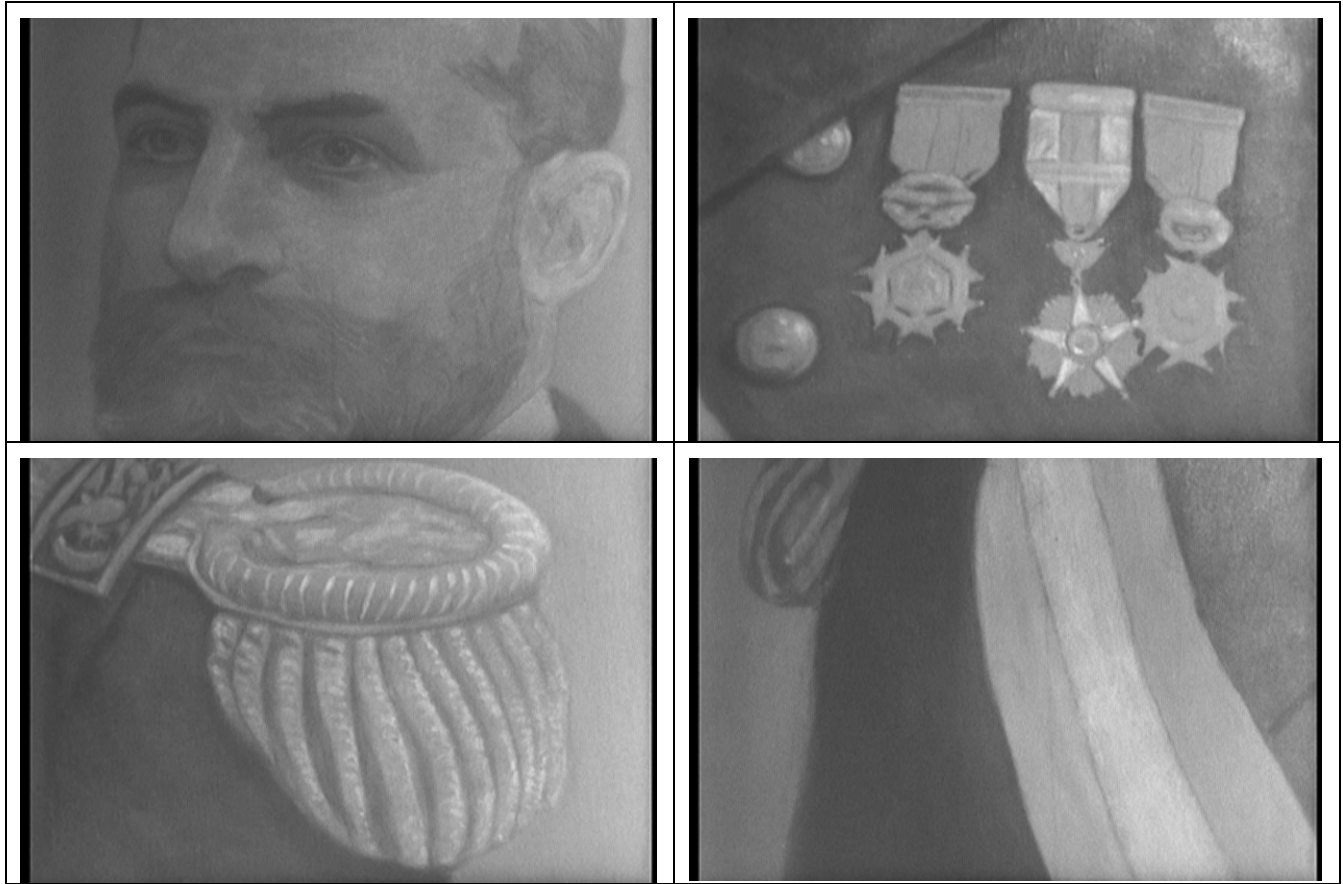
Se observan algunas líneas nítidas que podrían corresponder a dibujos preliminares del artista, en el rostro del retratado, su charretera izquierda, las medallas y la cinta presidencial (Imágenes 3, 4, 5 y 6).

Imágenes 4 (arriba izquierda), 5 (arriba derecha), 6 (abajo izquierda) y 7 (abajo derecha): Detalles, reflectografía IR, dibujo preliminar del artista en rostro del retratado (arriba izquierda), medallas (arriba derecha), charretera derecha del retratado (abajo izquierda) y cinta presidencial (abajo derecha) (Pérez, M. 2013).

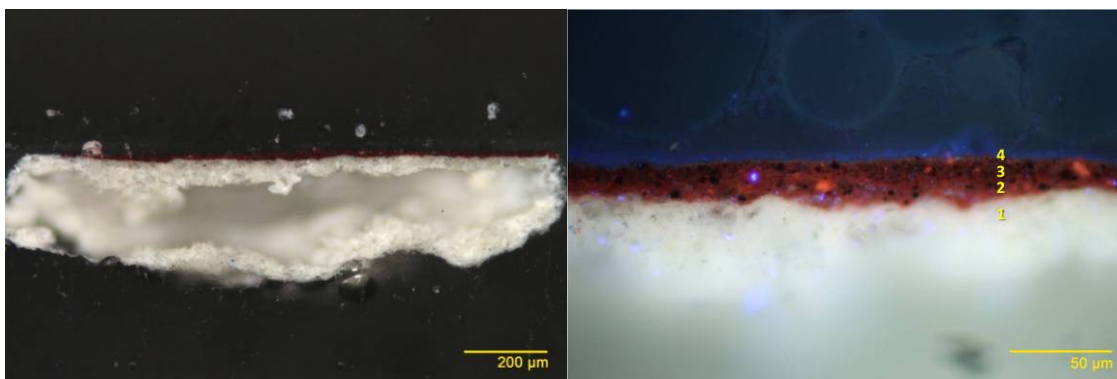
- 1) Estrato de preparación blanca con inclusiones semitransparentes. Altura máxima 300μm. Se observa una pérdida de la preparación durante el montaje del corte debido, probablemente, a una importante sensibilidad al agua. Bajo luz UV se observa una fluorescencia amarilla.
- 2) Estrato mejor distinguible del estrato 3 bajo luz UV por presentar una fluorescencia anaranjada con inclusiones negras y naranja de distinto tamaño. Altura 10 μm. Este estrato presenta menor concentración de inclusiones respecto al superior 3.
- 3) Estrato mejor distinguible del estrato 2 bajo luz UV por presentar menor fluorescencia y mayor concentración de inclusiones negras y naranjas de pequeño tamaño. Altura 10 μm.
- 4) Estrato de barniz visible solo bajo luz UV, muy delgado (1μm), regular sobre toda la superficie del corte y de fluorescencia amarilla oscura.

Figura 7. Corte estratigráfico de la muestra LPC-162-06. Observación bajo luz visible (izquierda) y bajo luz UV con mayor aumento (derecha).

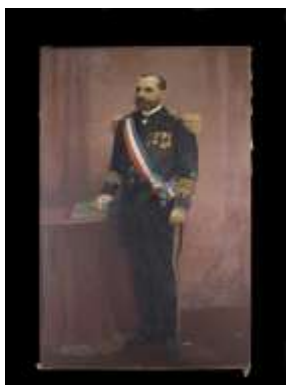
Anverso inicial (V. Rivas, 2013)
(Rivas, V. 2013)

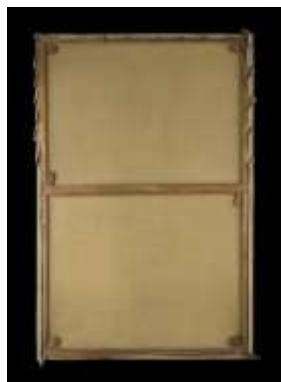
Reverso inicial (V. Rivas, 2013) (Rivas,
V. 2013)

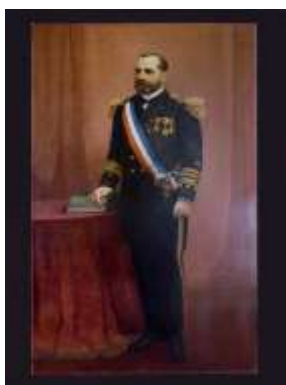
Anverso final (Rivas, V. 2013)

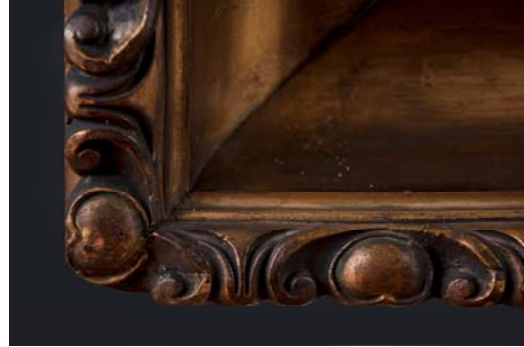
Detalle en esquina inferior izquierda (Rivas, V. 2013). Cota LFD 997.30

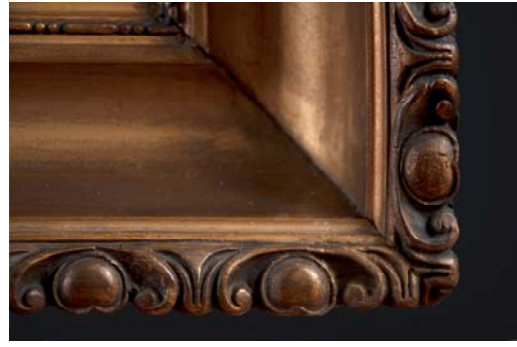
Detalle en esquina inferior derecha (Rivas, V. 2013). Cota LFD 997.28
