## INFORME DE INTERVENCIÓN

Identificación objeto  
Escultura / San Antonio de Padua / Desconocido / Siglo XVIII - XIX

Laboratorio Monumentos  
Centro Nacional de Conservación y Restauración

21 de Enero de 2013  
Santiago de Chile

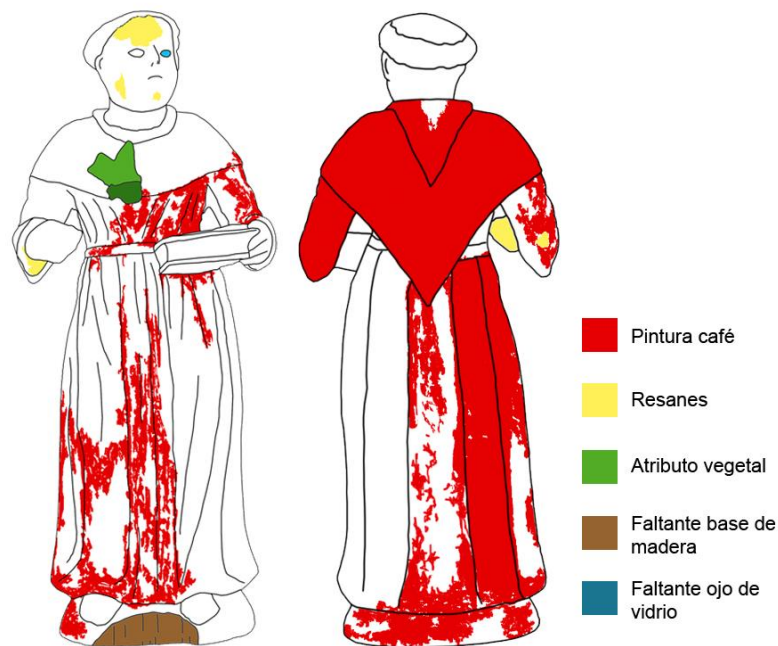
La obra presenta un estado de conservación regular, ya que la intervención anterior la dejó con una estructura indefinida en cuanto a la posición del antebrazo derecho y de la estructura verde (atributo) que tiene sobre el pecho, interviniendo negativamente en la interpretación de la imagen.

La remoción incompleta de los repintes de color café dejó a la vista una policromía azul dañada en casi su totalidad, con desprendimientos de la base de preparación, resultando la madera a la vista. Además presenta resanes de color blanco en el rostro y en el brazo derecho.

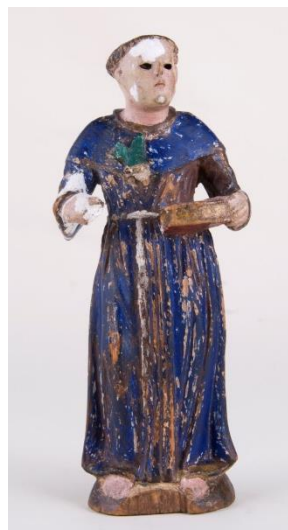
Presenta una gruesa capa pictórica de color café aplicada sobre la original de color azul. También múltiples repintes en su rostro, manos, pies y en el atributo libro de color rosado. Además presenta remoción de los repintes de la sotana de color café, reubicación del brazo derecho y resanes de color blanco.
