Ficha Clínica: LPC-2014.01.01**Antecedentes administrativos**

Nombre proyecto: Programa de estudio y restauración de bienes culturales: Puesta en valor de las colecciones Dibam y de otras instituciones u organizaciones que cautelan Patrimonio de uso público

Nombre común: Pintura de caballete

Titulo: Naturaleza muerta () Corot,

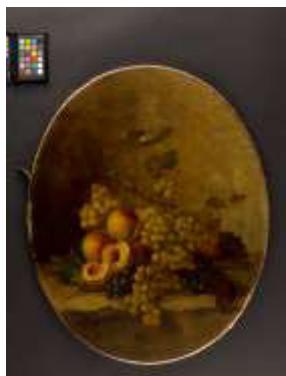
Anverso inicial (Rivas, V. 2014)

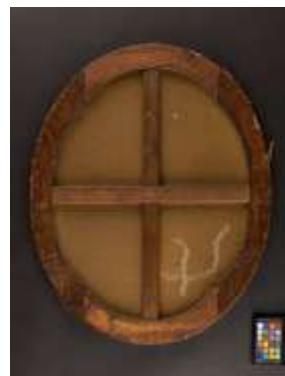
Reverso inicial (Rivas, V. 2014)

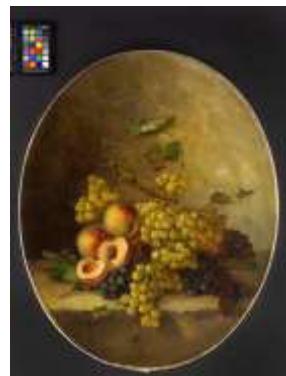
Anverso final sin marco (Rivas, V. 2014)

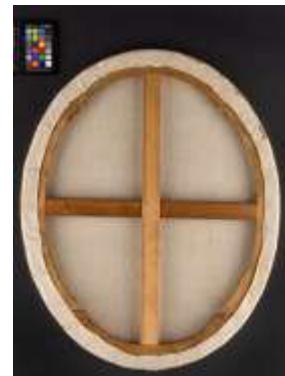
Reverso final sin marco (Rivas, V. 2014)

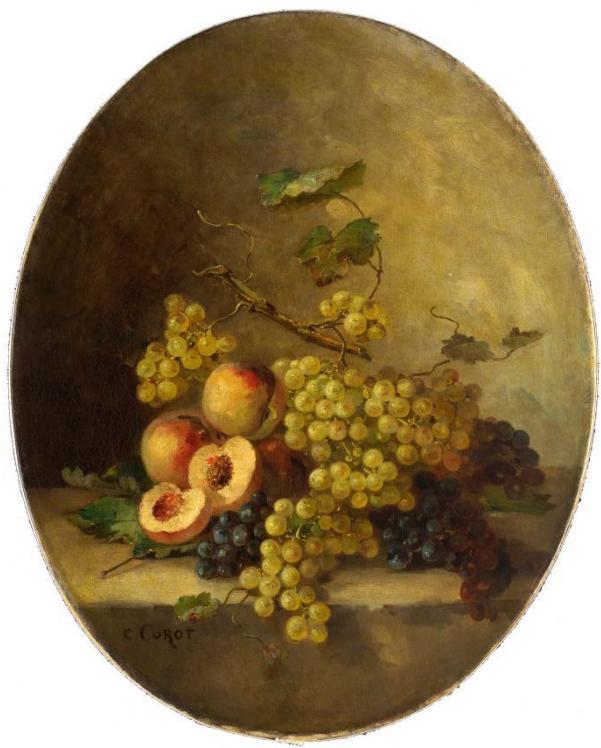
Fotografía del estado final.
(Rivas, V. 2014, Cota LFD1084.57)
