## INFORME DE INTERVENCIÓN

Retrato de doña Julia Codesido Oyaye de Mora  
Raymond Monvoisin / 1790-1870

Laboratorio de Pintura  
Centro Nacional de Conservación y Restauración

10 de Abril de 2013  
Santiago de Chile

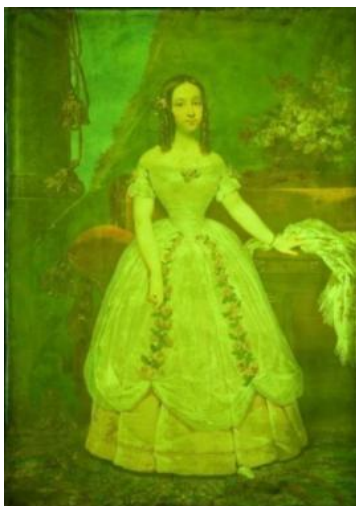
Entre los análisis practicados se encuentran la fotografía de fluorescencia visible inducida por luz UV que mostró una capa de protección relativamente uniforme (Imagen 1) y por el reverso se aprecian múltiples manchas de escurrimiento y una mancha de color blanco ubicada sobre la cabeza de la retratada, que fluoresce en un color más anaranjado (Imagen 2). De igual modo, se realizó una fotografía con luz rasante que registró las diversas deformaciones del plano presentes en la pintura (Imagen 3).

Imagen 1: Fotografía inicial de fluorescencia UV, anverso (Ormeño L. 2012) Cota LFD 834.03

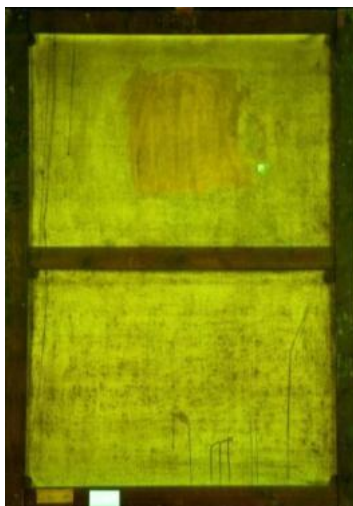
Imagen 2: Fotografía inicial de fluorescencia UV, reverso (Ormeño L. 2012) Cota LFD 834.04

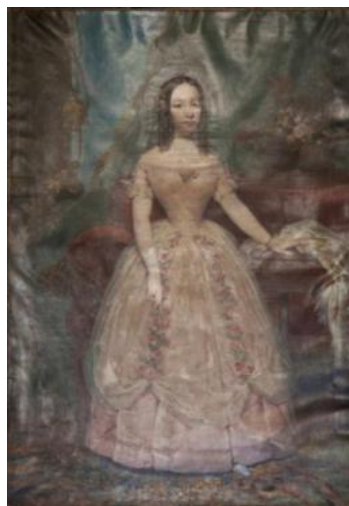
Imagen 3: Fotografía inicial con luz rasante, anverso (Ormeño L. 2012) Cota LFD 834.30

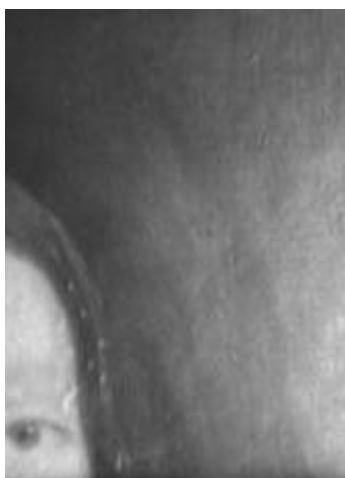
Finalmente se realizaron Refectografía IR y Transmitografía IR, las cuales evidenciaron una gran mancha oscura sobre la cabeza, pequeñas manchas más claras en el rostro de la niña (Imagen 4), las que coinciden con las pequeñas zonas de pérdida de adherencia tanto de capa pictórica como de la base de preparación al soporte, manifestadas en pequeñas burbujas (Imágenes 5 y 6), además de presentar algunos pigmentos que se hacen transparentes con esta radiación, ejemplo de ellos, son algunos rosados aplicados en las flores del vestido (Imagen 7) y algunas líneas de pinceladas demarcatorias en el

Imagen 4: Reflectografía IR, mancha oscura alrededor de la cabeza (Pérez M. 2012) Cota LPCD 558.034

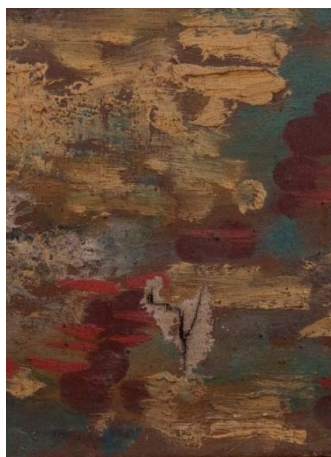
La obra presentaba suciedad superficial generalizada, suciedad adherida como manchas blancas, manchas de escurrimiento y fecas de insecto; dos rasgados de menor tamaño, uno en la cortina y otro en la alfombra; deformaciones del plano en diversas direcciones distribuidas por todo el contorno de la obra. Se observan abrasiones en los bordes, que comprenden desde la base de preparación a la capa pictórica; burbujas o ampollas ciegas<sup>22</sup> de capa pictórica en el lado izquierdo de la cabeza de la retratada; levantamientos<sup>23</sup> de capa pictórica y base de preparación en la mantilla y la alfombra. Finalmente la obra presenta una tonalidad amarilla pareja y diferencias de brillo del barniz.

Rasgado de soporte (Ormeño, L. 2012) Cota LFD 834.17

En cambio los rasgados, faltantes, abrasiones y pérdida de adherencia de la base de preparación y/o capa pictórica al estrato subyacente, han sido considerados deterioros secundarios debido a que solo ponen en riesgo la estabilidad parcial de algunos estratos de la obra, sin embargo deben ser estabilizados para impedir su avance y que se transformen en deterioros relevantes.

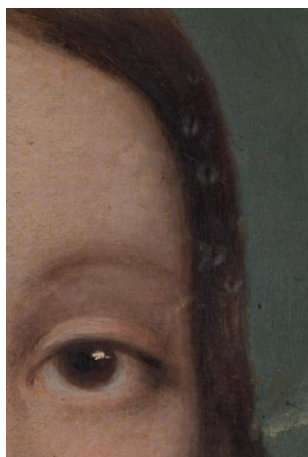
Pérdida de adherencia al estrato subyacente, manifestado en pequeñas burbujas (Ormeño, L. 2012) Cota LFD 834.18

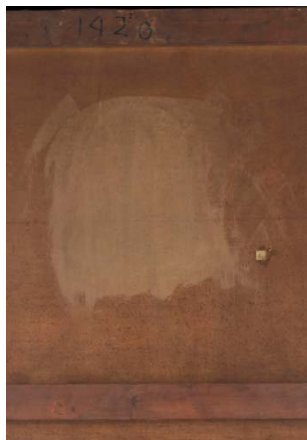
Detalle, suciedad adherida,  
mancha blanca en el reverso  
(Ormeño, L. 2013)

Y finalmente la suciedad superficial, la suciedad adherida como manchas de escurrimiento, el amarillamiento de la capa de protección y las diferencias de brillo han sido considerados deterioros de menor importancia debido a que no ponen en riesgo la estabilidad estructural de la obra y solo interfieren en la lectura estética del objeto.

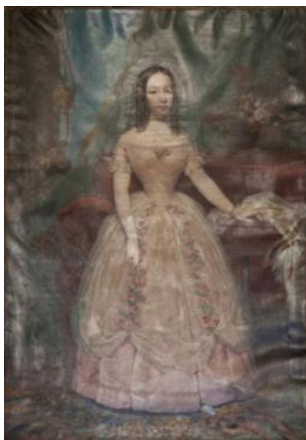
Fotografía con luz rasante,  
deformaciones del plano  
(Ormeño, L. 2012) Cota  
LFD 834.30

En general la obra se encuentra en regular estado de conservación. El destensado del soporte y las deformaciones del plano han sido considerados deterioros de primera importancia, debido a que ponen en riesgo la estabilidad estructural de la obra, además de interferir de forma importante en la lectura estética de la misma.

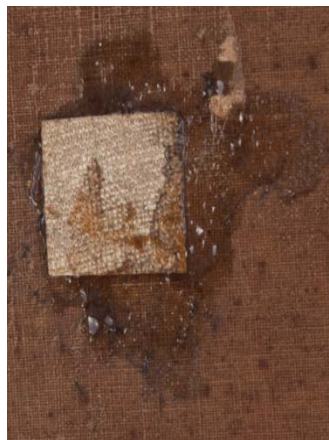
Parche adherido en el reverso  
(Ormeño, L. 2012) Cota LFD  
834.28

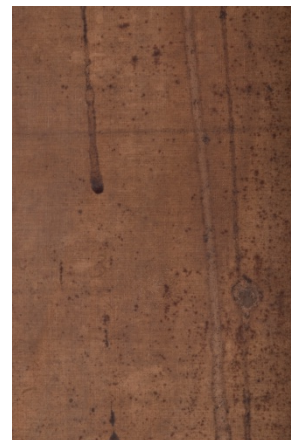
Detalle, manchas de  
escurrimiento en el  
soporte (Ormeño, L. 2012)  
Cota LFD 834.25

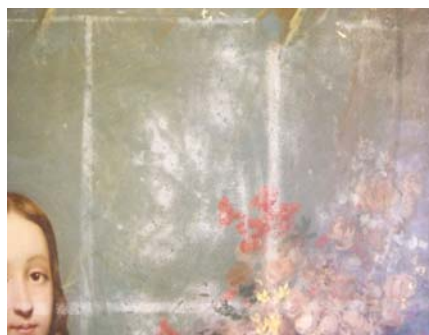
Detalle de manchas blancas en la capa de protección o pasmados (Reveco, G. 2012) Cota LPCD 558.012

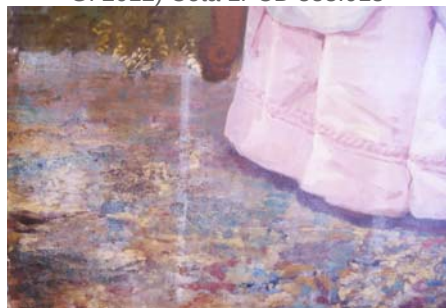
Detalle de manchas blancas o pasmados (Reveco, G. 2012) Cota LPCD 558.016

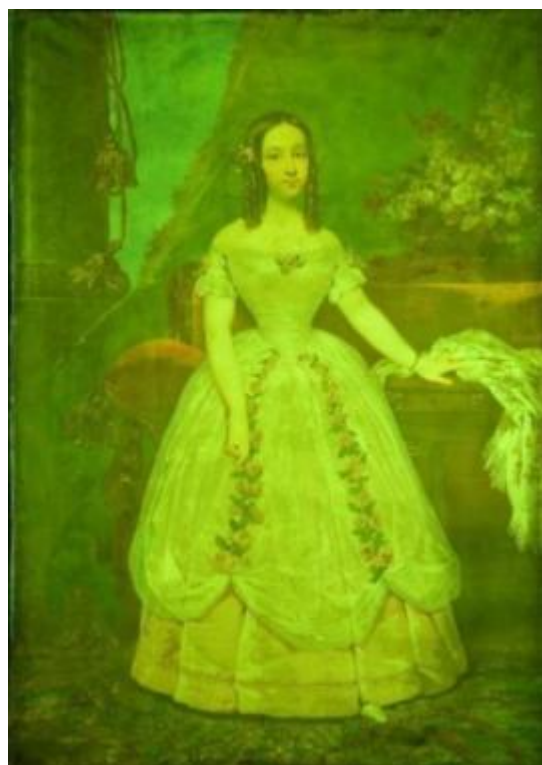
Presenta gran transparencia, lo que permite apreciar con claridad la imagen representada (Imagen 1), y además de una fluorescencia levemente anaranjada en algunos pigmentos de las carnaciones.

Imagen 1: Fotografía inicial de fluorescencia UV, anverso (Rivas V. 2012)

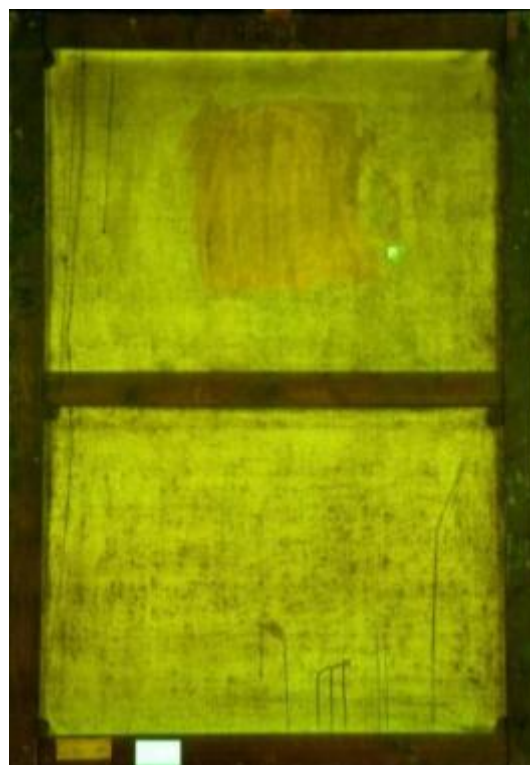
La fotografía UV del reverso (imagen 2) refleja claramente las manchas de escurrimiento observadas con luz visible, al igual que una gran mancha en la zona central de la mitad superior de la obra, que fluoresce levemente más anaranjada (Imagen 3).

Imagen 2: Fotografía inicial de fluorescencia UV, reverso (Rivas V. 2012)

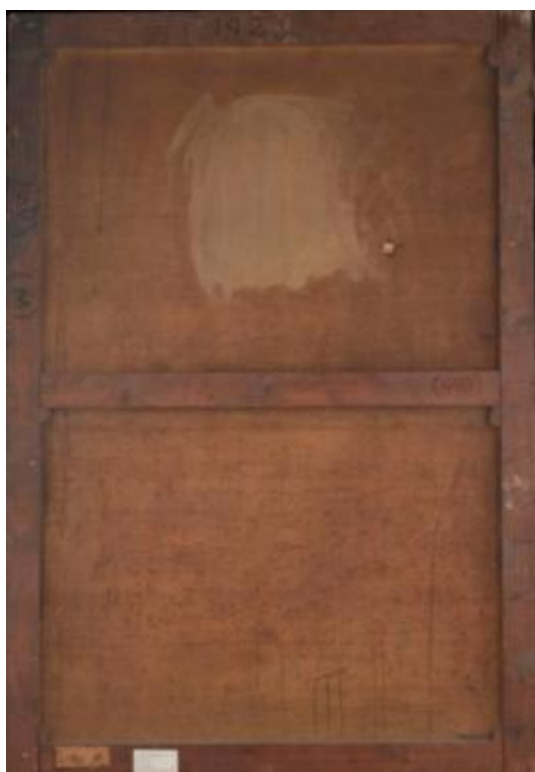
Imagen 3: Fotografía inicial con luz normal, reverso (Rivas V. 2012)

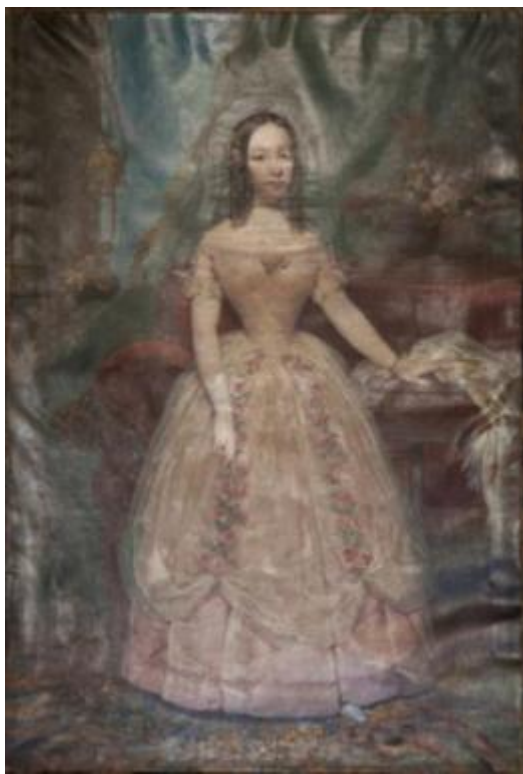
La fotografía con luz rasante da cuenta de múltiples deformaciones del plano en diversas direcciones y distribuidas por toda la obra (Imagen 4).

Imagen 4: Fotografía inicial con luz rasante, anverso (Rivas V. 2012)

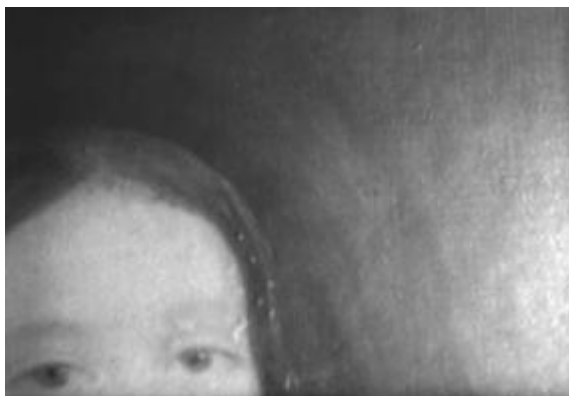
Mediante este análisis se evidenció con claridad una gran mancha oscura que rodea la cabeza de la retratada (Imagen 6), la que además es posible observar en la fotografía inicial del reverso (Imagen 3).

Imagen 6: Reflectografía IR, mancha oscura alrededor de la cabeza (Pérez M. 2012)

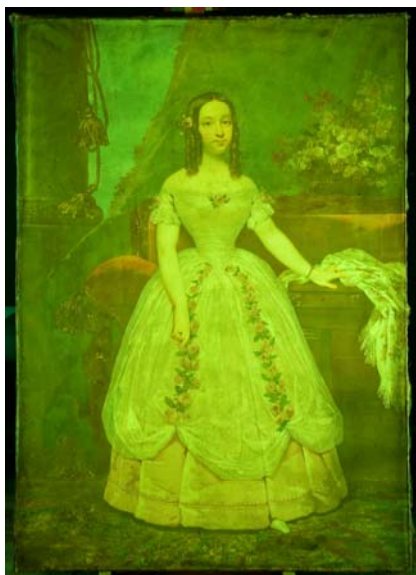
Fotografía con luz UV, del anverso inicial  
(Ormeño, L. 2012)

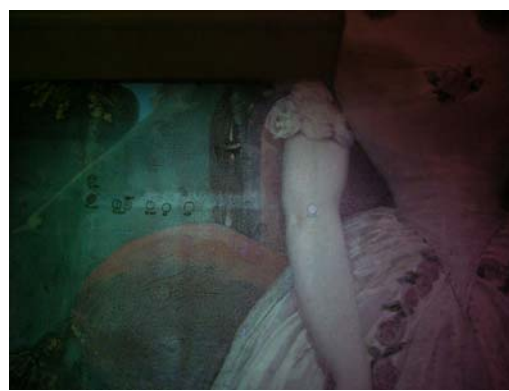
Detalle de test de solventes con luz UV  
(Reveco, G. 2012)

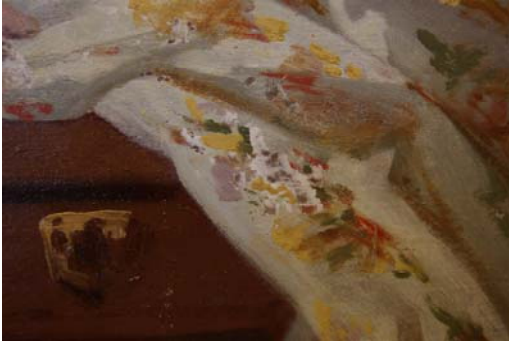
| Detalle de faltante de nivelación de estratos en el manto (Reveco, G. 2012) | Detalle de reintegración cromática en el manto (Reveco, G. 2013) |
