## INFORME DE INTERVENCIÓN

### Faldellín, Isla de Pascua

Laboratorio de Arqueología  
Centro Nacional de Conservación y Restauración  
31 de Enero de 2014

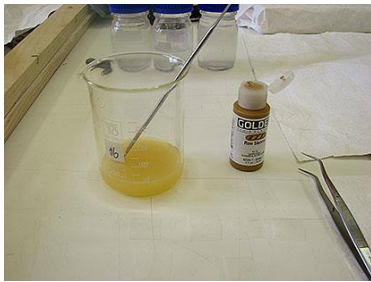
**Imagen nº 47:** Tinción de papel japonés con acrílico.

**Consolidación de cintas de plátano:** Aquellas cintas de fibra de plátano que presentaban peligro de pérdida de material producto de cortes, fueron consolidadas mediante la aplicación por su parte posterior de papel japonés y adherido con metilcelulosa diluida en agua destilada aplicada con un pincel fino. El papel japonés fue previamente teñido con pintura acrílica *Golden*, color Raw Sienna PY 43, disuelta en agua desmineralizada en el mismo color de las fibras a consolidar. En una zona, correspondiente a uno de los dameros, se aplicó directamente el adhesivo sobre la fibra (sin el papel japonés). Esto se realizó debido a que esta zona se encontraba rizada y levantada, corriendo riesgo de quebrarse y perderse material (ver imagen nº54 ).

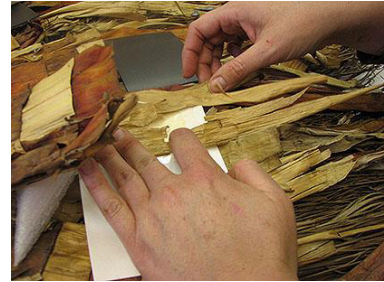
**Imagen nº 49:** Consolidación de fibras.

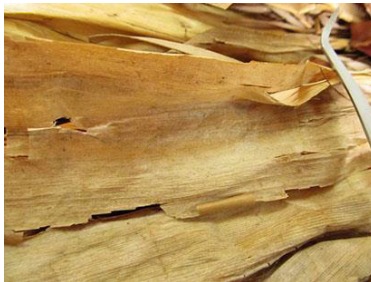
**Imagen nº 50:** Fibra consolidada mediante aplicación de papel japonés teñido y adherido con metilcelulosa..

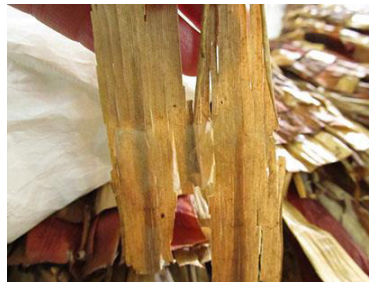
**Imagen nº 51:** Fibra consolidada mediante aplicación de papel japonés teñido y adherido con metilcelulosa..

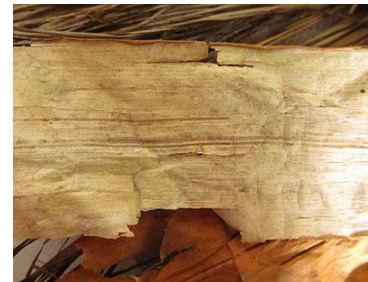
**Imagen nº 52:** Fibra consolidada mediante aplicación de papel japonés teñido y adherido con metilcelulosa..

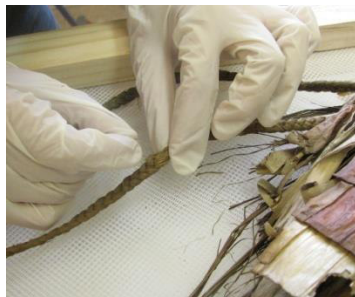
**Imagen nº 56:** Consolidación de la trenza del alma.

**Consolidación de trenza del alma.** La trenza que se encontraba desgarrada y con peligro de desprendimiento de un segmento fue consolidada a través de puntadas de unión realizadas con hilo de seda teñido en el mismo tono que la trenza y aguja curva de sutura.

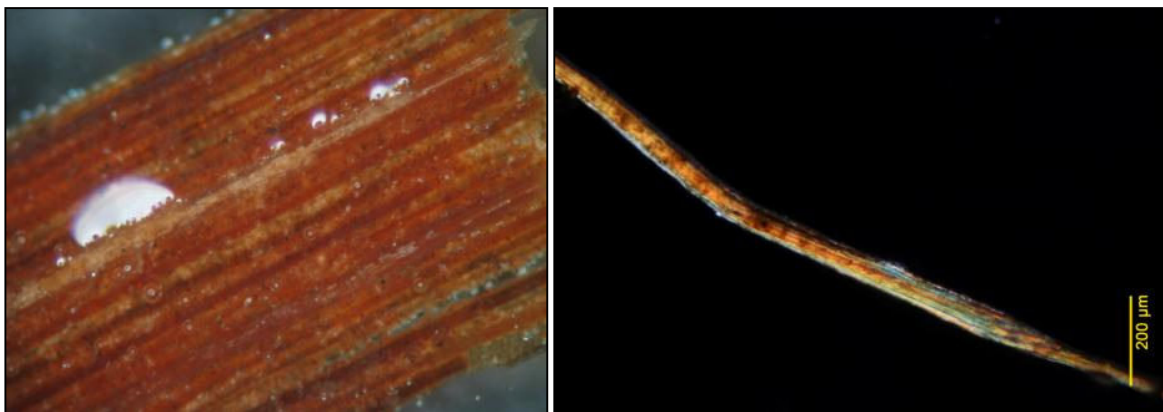
Resultado: Fibras largas con puntuaciones. Apariencia de hoja levemente lignificada, con fibras muy largas y algo de parénquima (Figura 3).

Figura 3. Muestra de fibra vegetal bajo lupa (izquierda) y microscopio (derecha).
