INFORME DE INTERVENCIÓN

Torso masculino
Thomason (?)

Laboratorio de Pintura
Centro Nacional de Conservación y Restauración

17 de Mayo de 2016
Santiago de Chile

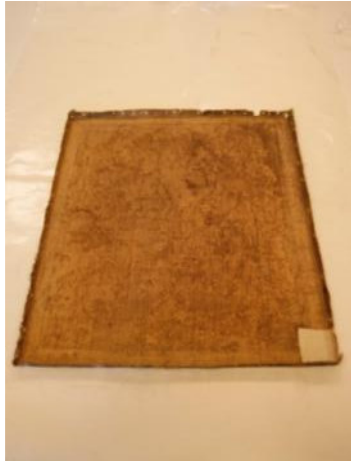
Tela desmontada, reverso. Fotografía: Pérez, M, 2015. Archivo CNCR.

- El primer tratamiento realizado a esta obra fue la limpieza de suciedad superficial en seco, con un plumero muy suave, con especial cuidado en la zona de faltantes. Posteriormente se realizó la consolidación de este sector con cola de conejo al 10%, papel seda y espátula térmica, para evitar desprendimientos posteriores.
- Se separó la pintura del bastidor para poder recuperar el plano en el sector de deformaciones. Para esto se utilizaron compresas de algodón levemente humedecido, vidrios y peso.
- Se eliminó el parche de la esquina superior derecha, de forma mecánica y se aplicó un hisopo con agua para eliminar restos de adhesivo. Luego se confeccionó un injerto con la forma del faltante.

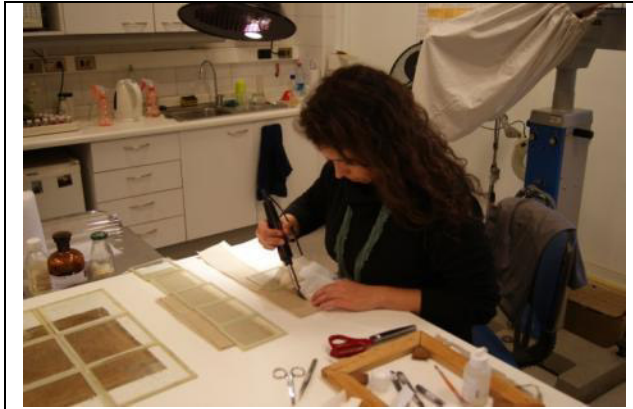
Preparación de los orlos. Fotografía: Pérez, M. 2015. Archivo CNCR.

- Se prepararon orlos con tela de lino y adhesivo Bevafilm para volver a tensar la pintura en el bastidor con grapas. La tela fue previamente desbastada.

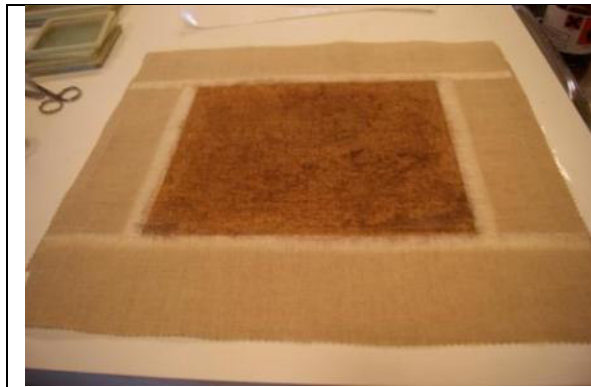
El reverso de la obra después de aplicados los orlos. Fotografía: Pérez, M. 2015. Archivo CNCR.

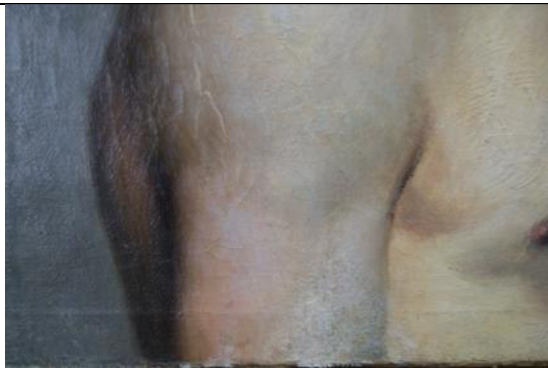
El mismo sector durante la reintegración cromática.
Fotografía: Pérez, M. 2015. Archivo CNCR.

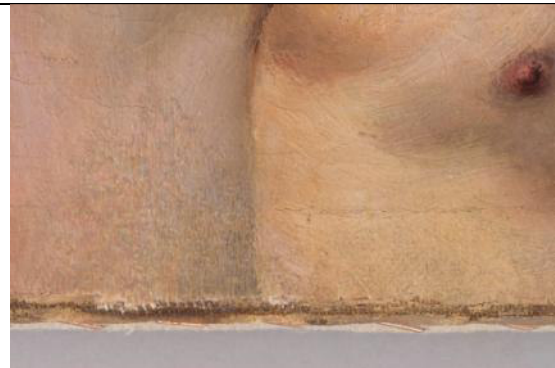
Después de la reintegración cromática. Fotografía: Pérez, M. 2015. Archivo CNCR.

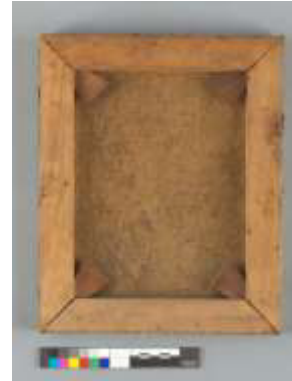
Reverso inicial sin marco (Rivas, V. 2015)

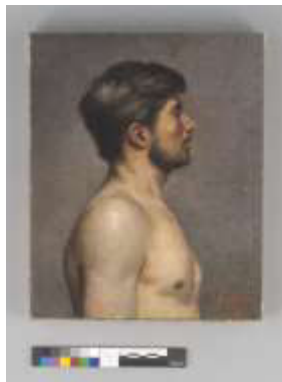
Anverso final sin marco (Ormeño, L. 2015)

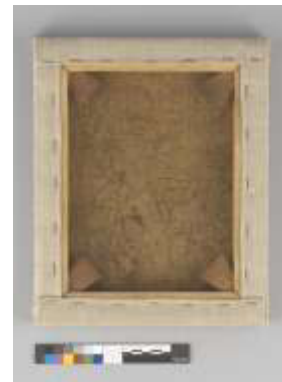
Reverso final sin marco (Ormeño, L. 2015)

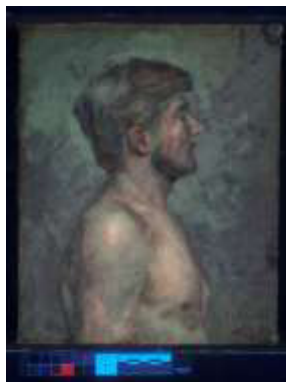
Anverso inicial. Fotografía de fluorescencia visible inducida por radiación UV. (Correa, C. 2015)
